Untersuchungen zur Abwanderung und Schädigung von Fischen an der Wasserkraftschnecke Rhede-Krechting, Bocholter Aa (Kreis Borken)

Untersuchungszeitraum Sommer und Herbst 2010.

**Abschlussbericht im Auftrag des
Landesfischereiverbandes Westfalen und Lippe e.V.**

Planungsgemeinschaft terra aqua, Bochum, 2011

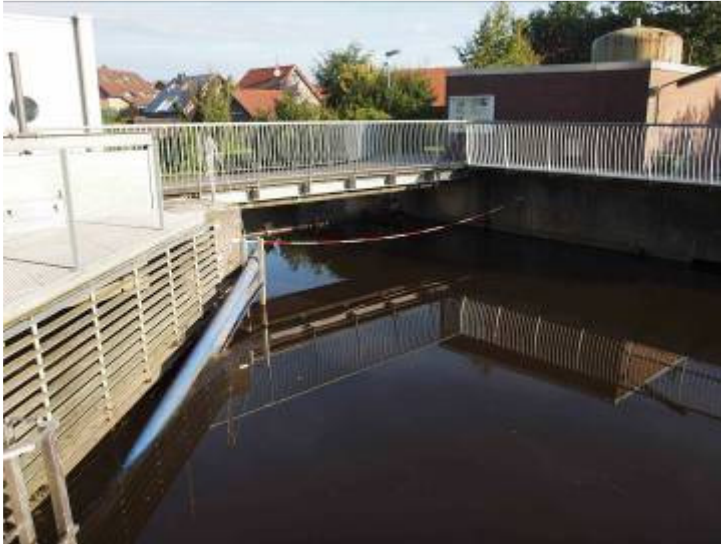
Abb. 5: Im Einlaufbereich der Schnecke war ein Grobrechen mit Schwemmbalken installiert (Foto MG).

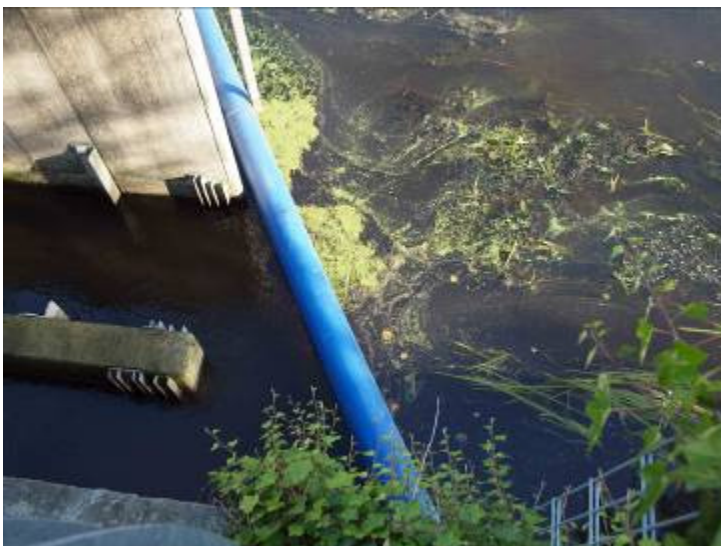
Abb. 6: Der Einlaufbereich der FAA war im Sommer dicht mit Wasserpflanzen bewachsen (Foto MG). Vor jeder Untersuchungswoche wurden die Wasserpflanzen aus dem Bereich stromab vom Schwemmbalken entfernt (im Bild: Bereich links vom blauen Balken).

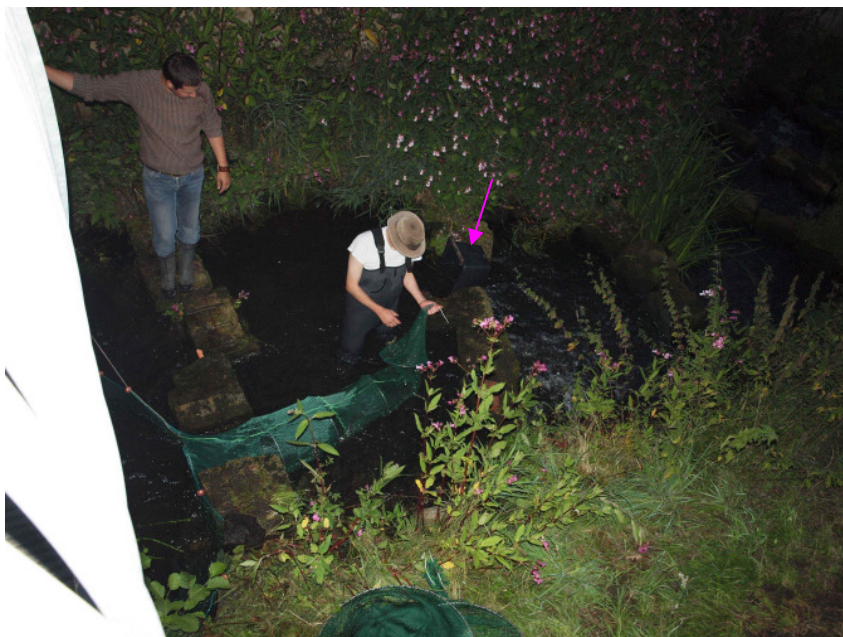
Abb. 8: In der Fischaufstiegsanlage wurden absteigende Fische mit einer Garnreuse gefangen (Foto MG). Während der Befischung wurde eine Mörtelwanne in den Abfluss-Schlitz des Beckens gesetzt (Pfeil).

Um die über die Fischaufstiegsanlage absteigenden Fische abfangen zu können, wurde eine Flügelreuse verwendet. Die Reuse hatte folgende Maße: 1. Ring 0,52 m hoch (D-Form), Reusenkörper 2,2 m lang, Nylon knotenlos, 2 Kehlen, 5 Ringe, MW 10 mm, im Steert 6 mm; 2 Flügel à 3 x 0,6 m, mit Schwimmern und Bleileine. Die Reuse wurde in den etwa 0,4 m breiten Hauptschlitz von Riegel 20 eingesetzt (unteres Ende der Brücke; Abb. 3, 8) und durch das einströmende Wasser im Becken 19 aufgespannt. Die Flügel sperrten die restlichen Abwanderungswege (Nebenschlitze) ab und leiteten alle über die FAA abwandernden Fische in die Reuse. Um die Strömungsgeschwindigkeit im Becken 19 zu reduzieren, wurde eine Kunststoffwanne in den Hauptschlitz von Riegel 19 gesetzt (Abb. 8). Das Ende des Steertes wurde mit einem Stein beschwert, der Reusenkörper zum linken Ufer des Beckens 19 gelegt. Nach der Morgenleerung wurde das komplette Fanggeschirr aus der FAA entfernt. Der Fischaufstieg war somit an den Untersuchungstagen zwischen 17:00 und 8:00 unterbrochen. Die Exponierung der Reuse erfolgte an der Brücke im obersten Viertel der FAA (Abb. 3). Wäre die Reuse am unterwasserseitigen Ende der FAA (Ausleitung) exponiert worden, wären womöglich – neben den aus dem Oberwasser stammenden „echten Absteigern“ - zusätzlich „falsche Absteiger“ (Tiere, die tagsüber vom Unterwasser in den Sekundärlebensraum FAA einschwammen, um dann nachts wieder ins Unterwasser auszuschwimmen) erfasst worden.

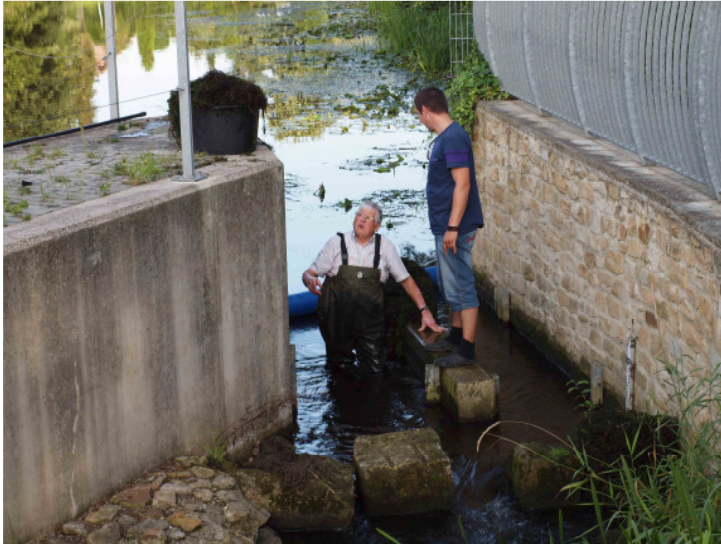
Abb. 11: Vor jeder Untersuchungswoche wurden die Wasserpflanzen aus dem FAA-Einlauf entfernt (MG).

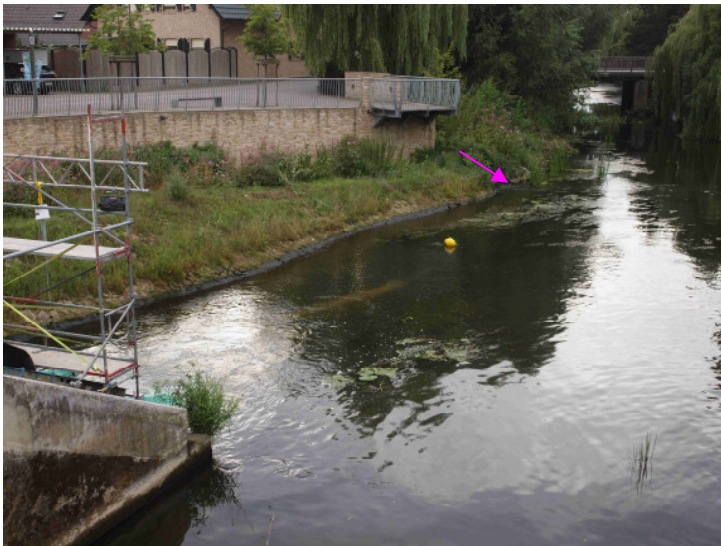
Abb. 12: Der fangbereite Hamen (grün) mit Netzschlauch (weiß) und Steertreue (gelbe Boje) (Foto MG). Die Fische sammelten sich in der Steertreue, die im strömungsberuhigten Bereich vor Wasserpflanzenpolstern lag. Stromab davon ist die Ausleitung der FAA zu erkennen (rosa Pfeil).

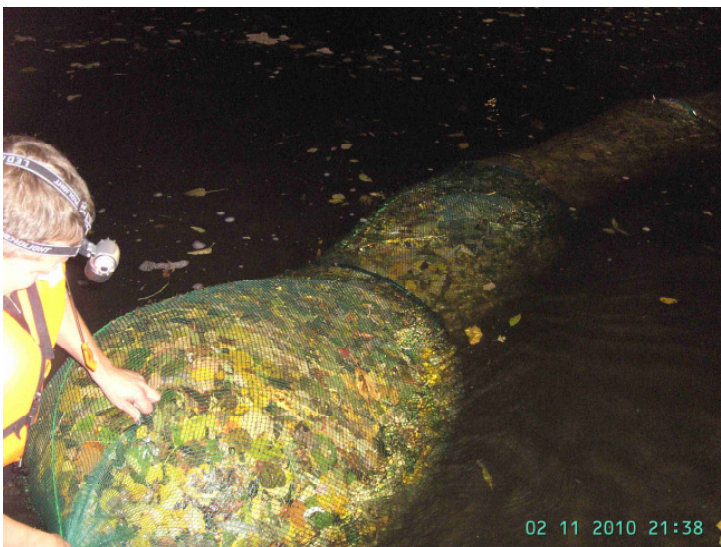
Abb. 13: Bei starkem Laubtrieb waren Netzschlauch und Steertreue schnell mit Laub gefüllt (Foto MG). Am 4.11.10 wurden die Untersuchungen daher endgültig abgebrochen.

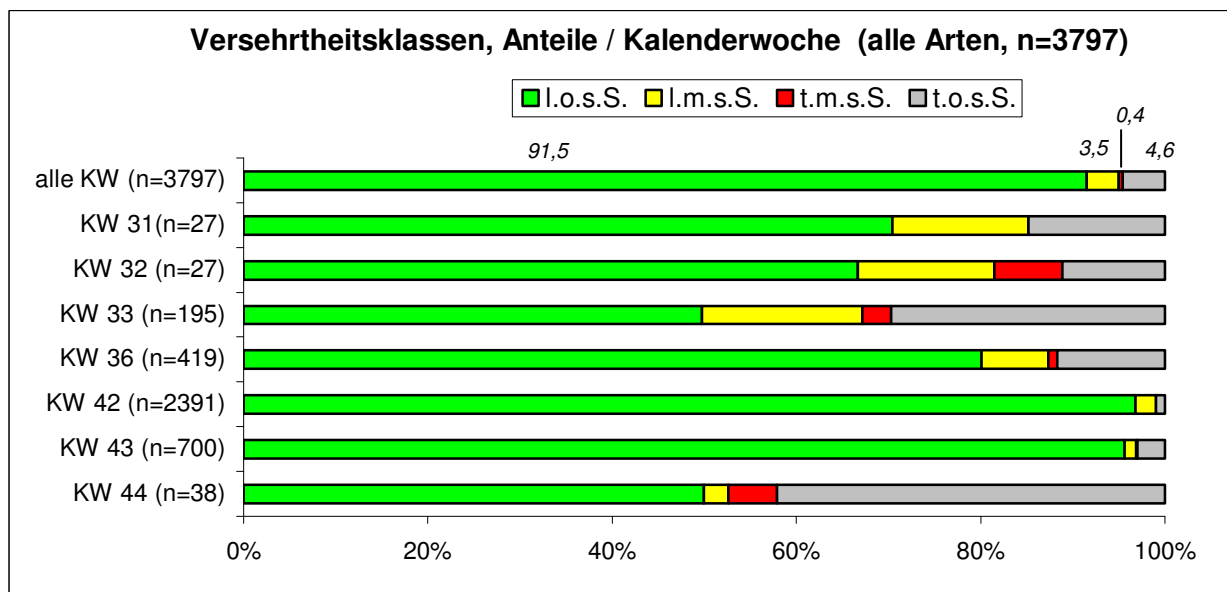
Abb. 18: Anteile der Fische an Versehrtheitsklassen pro Kalenderwoche (Schneckenpassage)

Die Anteile der Fische an den 4 Versehrtheitsklassen variierten im Gesamtzeitraum z. T. deutlich (Abb. 18). Im August (KW 31-33) erreichte der Anteil sichtbar geschädigter Fische (l.m.s.S. und t.m.s.S.) Werte von bis zu 21,2% (KW 32). Hingegen wurden in der 2. Oktoberhälfte lediglich 2,2% (KW 42) bzw. 1,4 % (KW 43) Fische mit sichtbaren Schäden gefangen, auch der Anteil der toten Fische ohne sichtbare Schäden (t.o.s.S.) ging zurück auf 1% (KW 42) bzw. 3% (KW 43). Anfang November (KW 44) waren nur 47,4 % des Fangs l.o.s.S.. Der Anteil der t.o.s.S. erreichte seinen Maximalwert (42,1%; n=16).

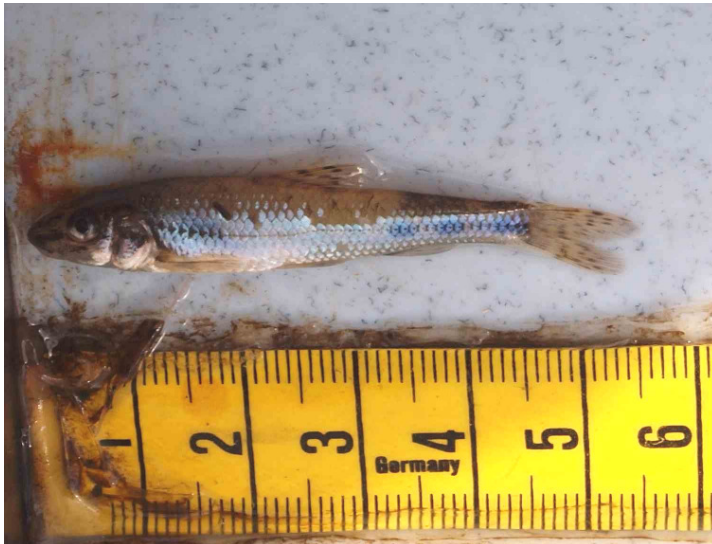
Abb. 19: Schuppenverluste bei einem Gründling aus dem Fang an der Wasserkraftschnecke (Foto MG).

An 61 dieser 149 Individuen (40,9%, Abb. 25) konnten deutliche **Schuppenverluste** (Abb. 9, Abb. 19) beobachtet werden. Betroffen war die 6 Arten Brasse, Döbel, Gründling, Hasel, Rotaugen und Zander. Von diesen 61 Fischen waren 60 lebendig, nur 1 Individuum (Brasse) tot (t.m.s.S.). Bezogen auf den Gesamtfang hinter der **Wasserkraftschnecke (n=3797) zeigten 1,6% aller Fische das Schadensbild Schuppenverluste** (Tab. 10, Abb. 22).

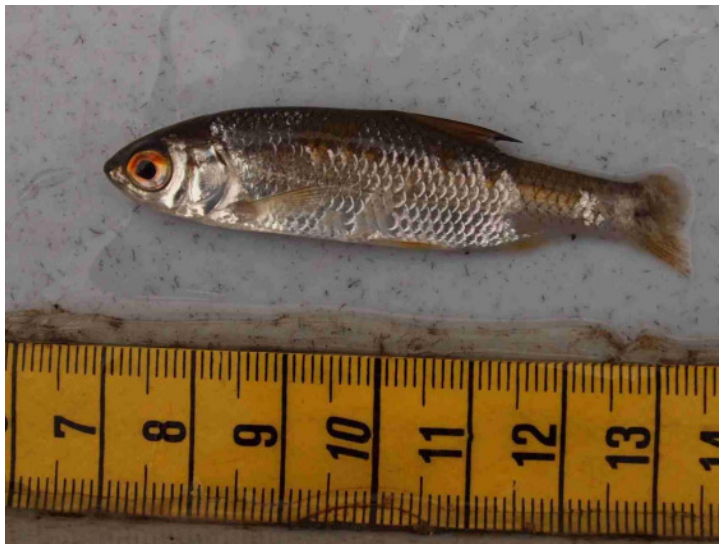
Abb. 20: Rotaugen (Fang Wasserkraftschnecke) mit dem Schadensbild Flossenschäden (Foto OD). Bestimmend war die Abtrennung der Schwanzflosse, ergänzend traten Schuppenverluste auf.

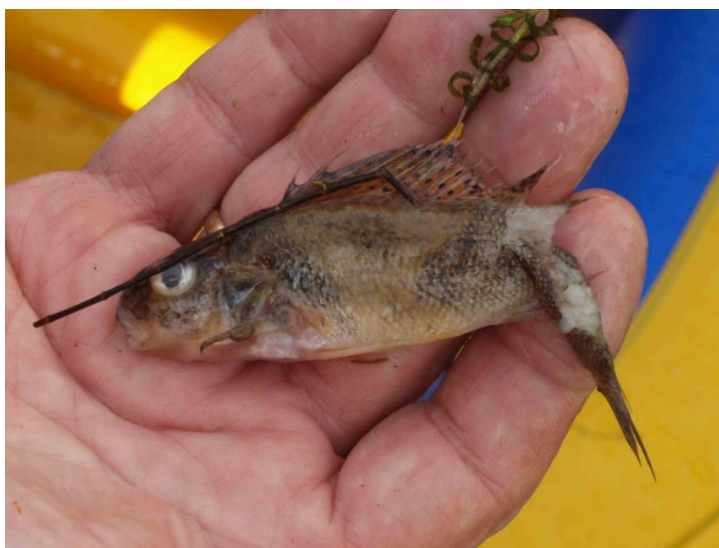
Abb. 21: Toter Kaulbarsch mit dem Schadensbild Teildurchtrennung (Foto MG). Der Fisch wurde bei hochgezogenem Hamen stromab der Schnecke gefunden. Auch Fische im Hamenfang (Rotaugen, Flussbarsch, Gründling, Döbel) waren von solchen Schädigungen betroffen.

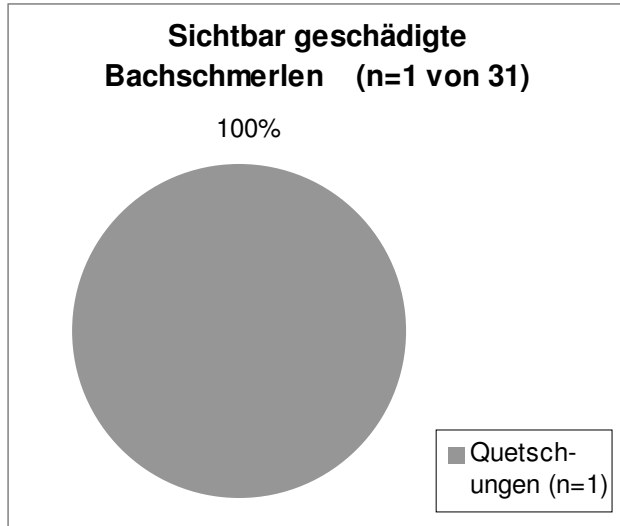
| $\Sigma=31$ | l.o.s.S. | | l.m.s.S. | | t.m.s.S. | | t.o.s.S. | | |
| n | % | 29 | 93,5 | 0 | 0 | 1 | 3,2 | 1 | 3,2 |

Abb. 32: Häufigkeit Schadensbilder bei der Bachschmerle (n=1), rechts Versehrtheitsklassen (Erl.: Tab.1).

Hinter der Wasserkraftschnecke wurden 31 Bachschmerlen gefangen (Länge 4-8 cm). Davon waren 29 Individuen (93,5%) lebendig und ohne sichtbare Schäden (Abb. 32). 1 Bachschmerle war tot mit dem Schadensbild Quetschungen, 1 weitere tot ohne sichtbare Schäden. Zum Vergleich: alle 19 Bachschmerlen aus der FAA waren lebendig und ohne sichtbare Schäden (Tab. 6).

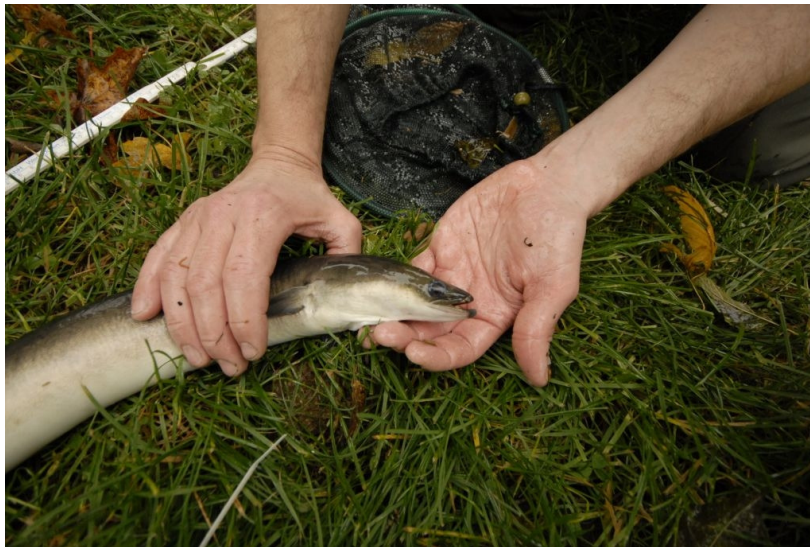
Abb. 34: Alle Aale aus der Schneckenpassage waren lebendig und ohne sichtbare Schäden (Foto MM).

Im Hamen hinter der Wasserkraftschnecke konnten auch die Arten Aal ($n=13$; Anteil 0,3% am Gesamtfang; Abb. 34) und Wels ($n=10$; 0,3%; 8-15 cm; Abb. 35) nachgewiesen werden. Alle Individuen dieser beiden Arten waren lebendig und ohne sichtbare Schäden. Die Aale hatten Längen von 31 bis 79 cm, wovon 8 Individuen (> 40 cm, Fang im Oktober / November) mehr oder weniger deutlich als Blankaale zu identifizieren waren (Tiere mit vergrößertem Augendurchmesser und silberblanker Färbung auf der Abwanderung zu den Laichgründen im Atlantik). Außerdem konnten hinter der Wasserkraftschnecke - jedoch nicht in der FAA - 15 Koppen in Längen von 4-14 cm gefangen werden (Abb. 36). Davon waren 14 Individuen (93,3%) lebendig ohne sichtbare Schäden. 1 Koppe (7 cm) war tot, ohne dass äußerlich Schäden erkennbar waren (möglich: Schädigung Fangtechnik).

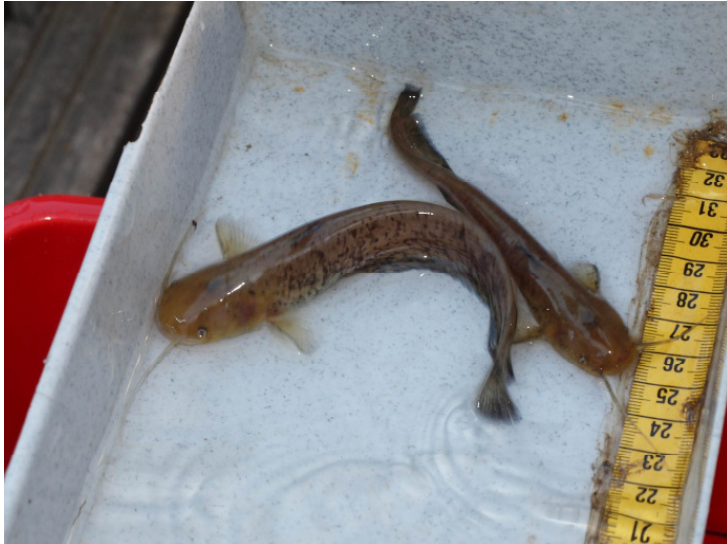
Abb. 35: Hinter der Schnecke wurden 10 Welse (bis 18 cm) gefangen, alle waren unversehrt (Foto RH). Diese Art konnte in Krechting vorher nicht nachgewiesen werden.

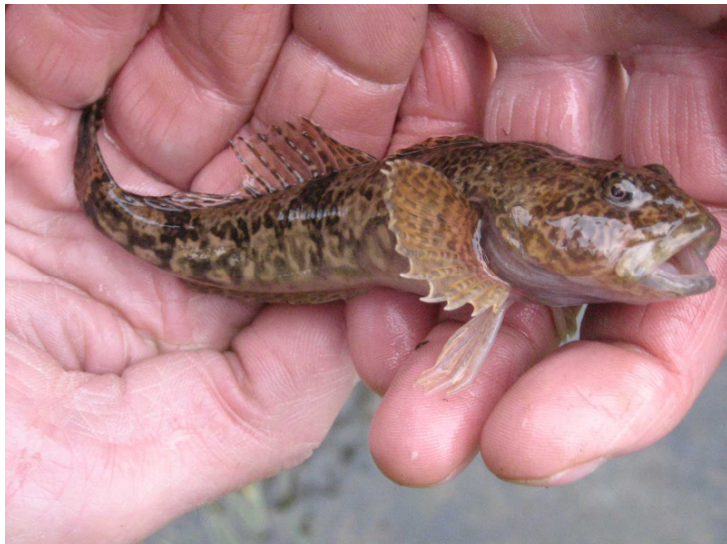
Abb. 36: 15 Koppfen wurden im Hamen gefangen: 14 unversehrt, 1 tote (ohne sichtbare Schäden) (Foto CE). Seit 2007 hat der Koppfen-Bestand im Bereich der Wehranlage Krechting deutlich zugenommen.

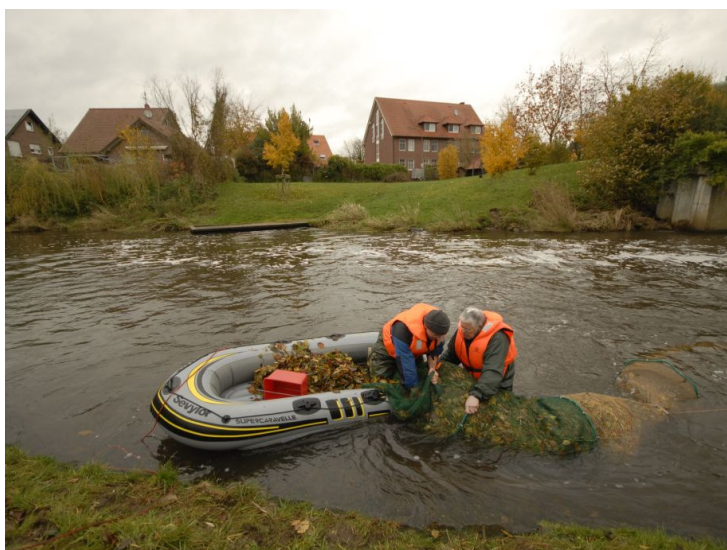
Abb. 37: Die letzte Leerung der Hamen-Steertreue erfolgte am 4.11.10 (Foto MM). Die starke Laubdrift führte zur schnellen Verstopfung des Netzschlauchs (weiß) und der Reuse (grün).

Ab der letzten Oktoberwoche erschwerte die starke Laubdrift massiv den Fang und die Leerungen des Fanggeschirrs. Das Fanggeschirr war häufig nach weniger als 2 Stunden dicht bzw. komplett mit Laub gefüllt (Abb. 13, 37). Vom 3. auf den 4.11.10 (21:30 – 9:00, erfasst als 4.11.10) erfolgte daher die letzte Beprobung mit dem Hamen.

Bei stark zunehmenden Laubmengen Ende Oktober (KW 43, 44) verstopfte das Fanggeschirr (Hamen, Netzschlauch, Steerteuse) jedoch sehr schnell. Die Hamenbefischungen mussten daraufhin am 2.11.2010 (23:00) vorerst und am 4.11.2010 endgültig abgebrochen werden (s. Abb. 13, 37).

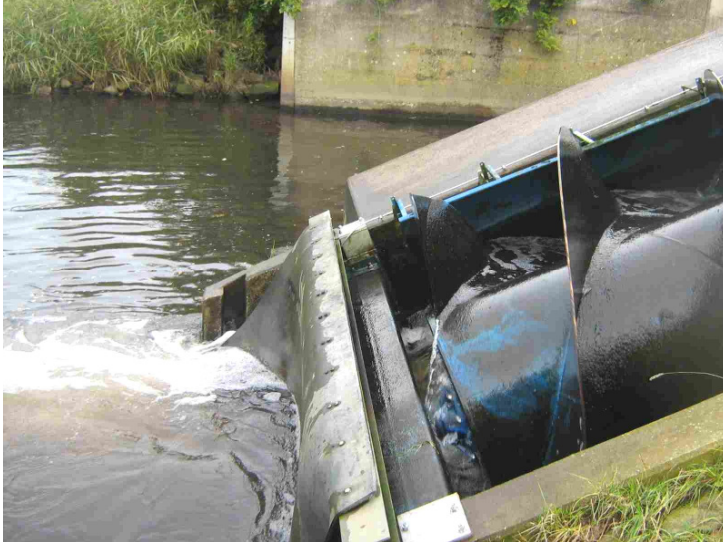
Abb. 39: Ausleitung Wasserkraftschnecke, die Schallschutzmatte ist eine mögliche Schädigungsquelle. Anscheinend wirken sich auch die hydraulischen Verhältnisse am unteren Ende der Schnecke (Foto CE) schädigend auf Fische einzelner Längenklassen aus.

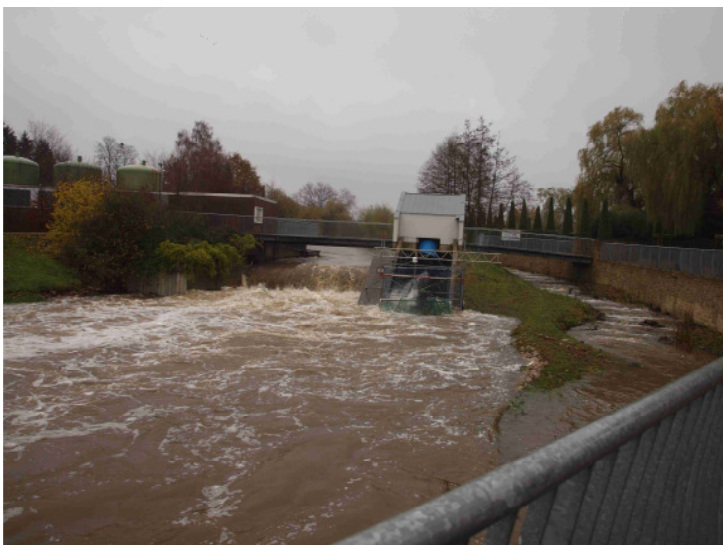
Abb. 40: Hochwassersituation in Krechting, der Fischabstieg ist nicht mehr erfassbar (Foto MG).

Auf eine Erfassung der über das Wehr abgestiegenen Fische wurde verzichtet. Im Spätsommer waren die Abflüsse der Aa so gering, dass in der Regel kein Wasser über das Wehr abgeschlagen wurde (Abb. 2, Abb. 7). Im Herbst wurde meist nur an wenigen Stunden überschüssiges Wasser über das Wehr abgeschlagen. Mit stark steigenden Abflüssen Anfang November war das Wehr permanent überströmt (Abb. 40). Eine Beprobung war bei diesen Abflüssen jedoch nicht möglich.

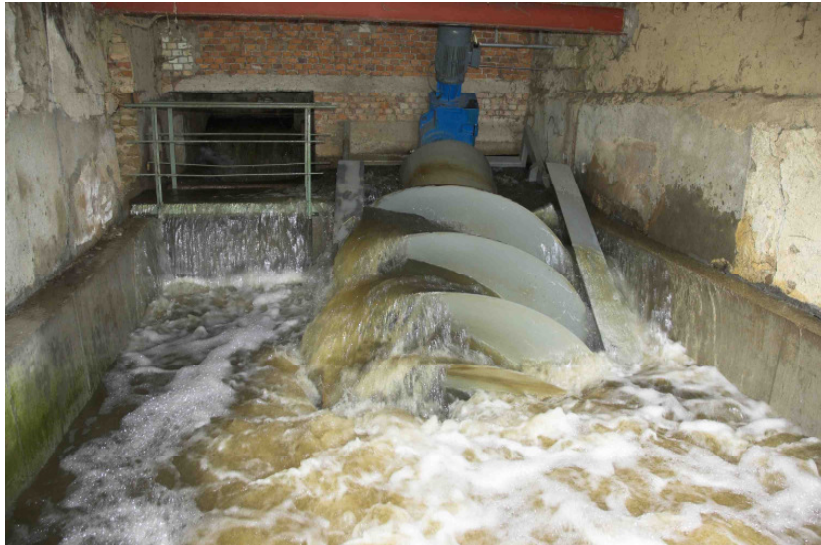
Abb. 41: Wasserkraftschnecke Gugelmühle / Wörnitz bei angestiegenem Unterwasserspiegel (Foto BT). In diesem Zustand war die Mortalitätsrate deutlich geringer als bei normalem Unterwasserstand (vgl. Abb. 39). Zudem erzeugte die Wasserkraftschnecke dabei kein „klatschendes Geräusch“.
