## Effizienzkontrolle eines speziellen Aalabstieges an der Wasserkraftanlage Ruhlmühle (Spree)

im Auftrag  
des Sächsischen Landesamtes  
für Umwelt, Landwirtschaft und Geologie

Marburg, Dezember 2015

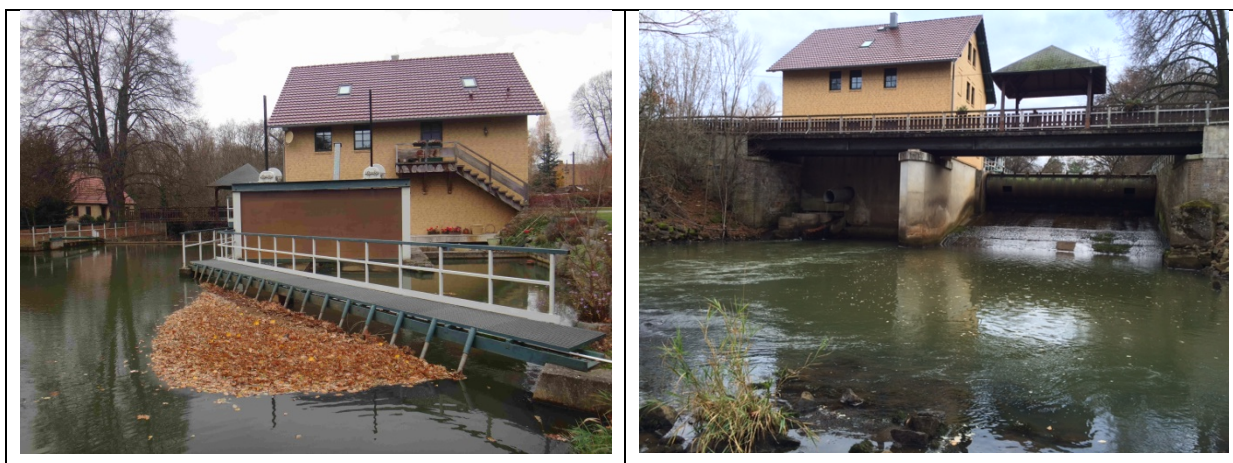
**Abbildung 3:** Situation an der Wasserkraftanlage Ruhlmühle.

<p>Oberwasser der WKA Ruhlmühle</p>	<p>Unterwasser der WKA Ruhlmühle</p>

<p>Kraftwerksrechen mit Abschwemmrinne</p>	<p>Fischschonrechen im Detail</p>

<p>Abschwemmrinne hinter dem Rechen</p>	<p>Ende des Abschwemmkanals und Einstieg des Fischpasses im Unterwasser</p>

<p>Sammelrohr des Aalabstiegs mit der davorliegenden Borstenreihe. Links Bypassrohrführung durch das Loch neben dem Rechen</p>	<p>Position vom Ende des Bypassrohres des Aalabstiegs im Fischpass (Rohrende ist zur Kontrolle kurzzeitig nach oben gedreht)</p>

Dem Kraftwerksrechen ist ein Grobrechen vorgelagert. Beide können durch ein Schütz getrennt werden. Die Anströmgeschwindigkeit vor dem 5,2 m breiten Kraftwerksrechen beträgt 0,5 m/s. Im Zuge des Einbaues des Aalabstieges wurde auch der Rechen erneuert. Der Rechen hat einen 12-mm-Stababstand und ist als sogenannter „Fischschonrechen“ ausgeführt. Er besteht aus glattem Edelstahl, an den sich kaum Ablagerungen ansetzen können, und besitzt abgerundete Rechenstäbe, die mit einer gefederten Plastikleiste abgestreift werden können. Beides dient dem Schutz der Fische, falls sie Kontakt mit dem Rechen haben. Das Rechengut wird mit der Rechenreinigung in eine 72 cm breite Rinne hinter den Rechen geschoben. Danach öffnet sich ein Schütz am Ende der Rinne und das Wasser läuft durch oberflächennahe Einschnitte des Rechens nach. Dadurch werden Laub und Treibgut in einen Kanal gespült. Dieser Kanal verläuft unter der Wasserkraftanlage hindurch und endet im Unterwasser.

Die Fischaufstiegsanlage ist ein Mäanderfischpass und wird teilweise unter der Wasserkraftanlage an der rechten Uferseite durchgeführt. Der Pass hat im Oberwasser der Anlage einen sohnahen Anschluss vor dem Rechen, der in dieser Untersuchung neben dem eingebauten Aalabstieg als Abstiegskorridor für die Aale diente. Zudem ist der Pass durch eine Bohrung des obersten Beckens oberflächennah an das Oberwasser angeschlossen. Während der gesamten Untersuchungsdauer war diese obere Öffnung vor dem Rechen verschlossen.

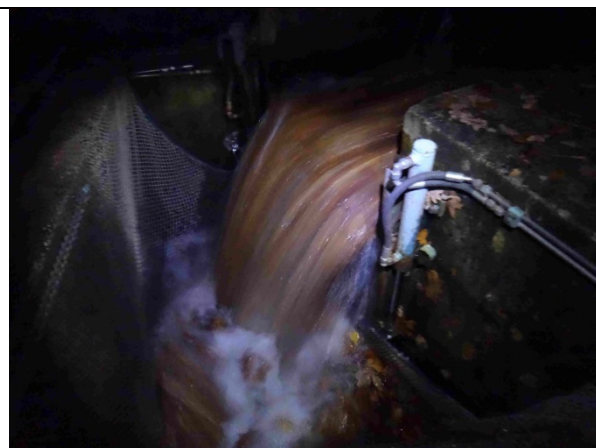
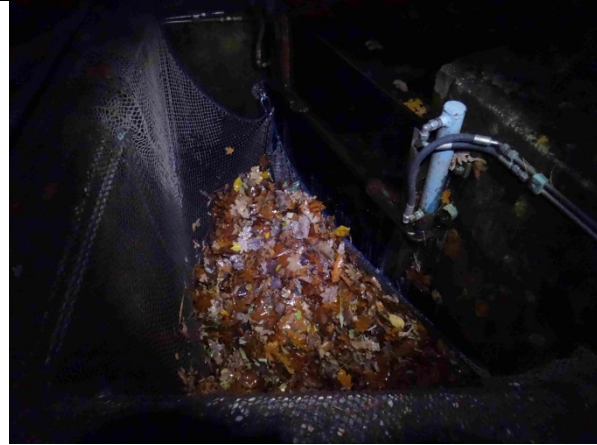
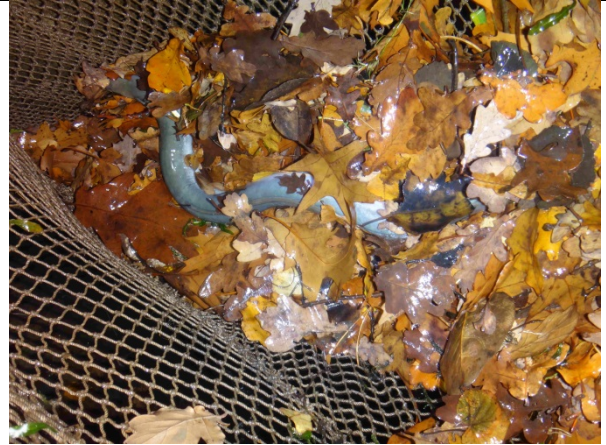
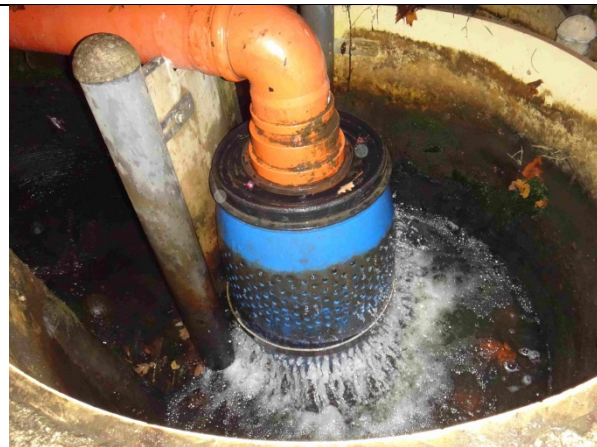
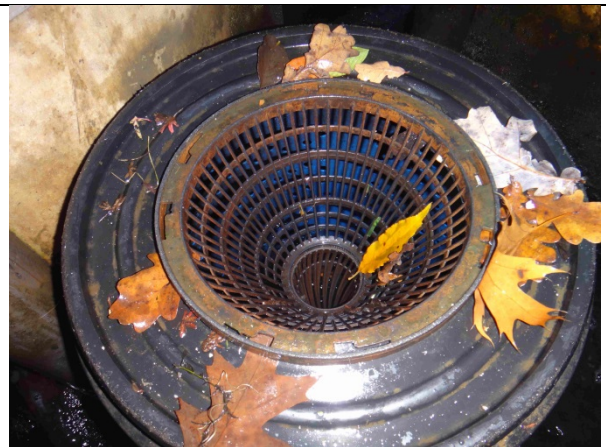
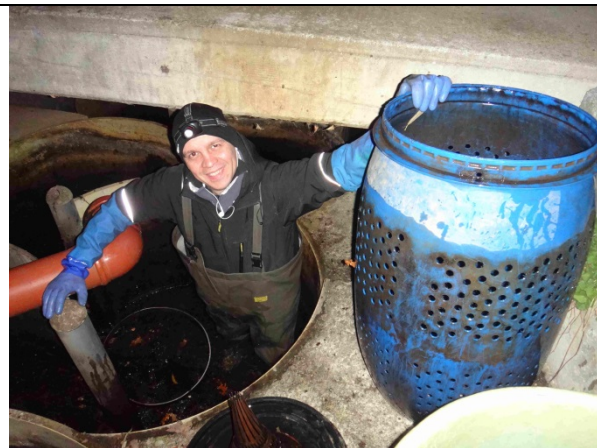
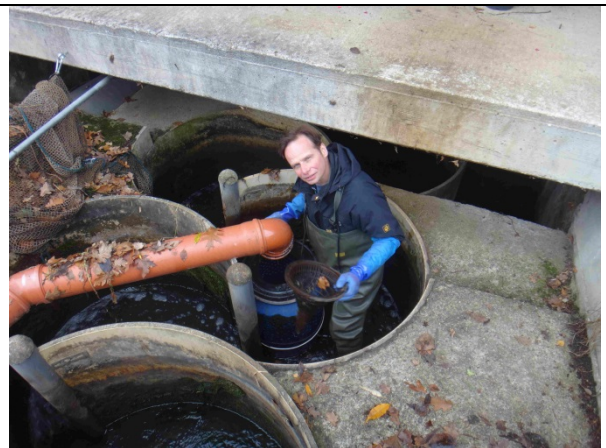
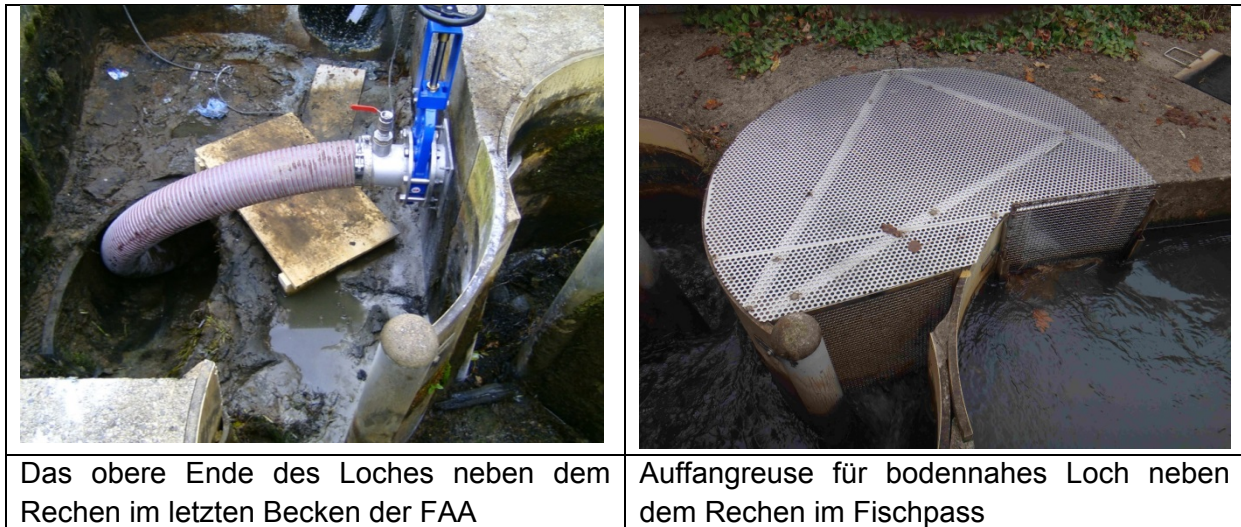
**Abbildung 6:** Fanggeräte der Abwanderungskorridore und deren Kontrolle.

Spülvorgang der Abschwemmrinne hinter dem Rechen

Rechengut im Auffangnetz

Aal im Rechengut

Auffangfass für den Aalabstieg

Reusenkehle im Auffangfass

Stündliche Kontrolle des Aalabstiegs in der Nacht

Kontrolle des Aalabstiegs nach Ende nächtlicher Abwanderung

Abwanderungskorridor bodennahes Loch seitlich neben dem Rechenfuß: Das bodennahe Loch befindet sich in der Mauer auf der rechten Uferseite am Fuße des Rechens. Es ist der sohnnahe Einlauf in die Fischaufstiegsanlage, die an der Ruhlmühle als Mäanderfischpass ausgeführt ist. Der Einlauf wird als Rohrleitung vom Rechenfuß nach oben in das letzte Becken des Mäanderfischpasses geführt. Die Rohrleitung ist mit einem Durchmesser von 0,5

m verhältnismäßig breit. Allerdings wird der Querschnitt des Rohres durch die Leitung des Aalabstieges etwas verringert. Die Leitung wird in Form eines flexiblen Gummi-Spiralsaug-Druckschlauches der Firma Hübner (Innendurchmesser: 150 mm) durch das Rohr auf das Niveau des letzten Beckens geführt und von dort aus weiter bis in das viertoberste Becken der Fischaufstiegsanlage. Der oberflächennahe Zulauf in die Fischaufstiegsanlage befindet sich oberhalb des bodennahen Einlaufes in der Mauer der rechten Uferseite. Er hat ebenfalls einen Durchmesser von 0,5 m und endet im oberen Becken der Fischaufstiegsanlage. Diese Leitung wurde während der gesamten Untersuchungszeit verschlossen, damit oberflächennah schwimmendes Treibgut (Laub, Äste) die nachfolgende Fangkammer im vorletzten oberen Becken des Fischpasses nicht verstopfen konnte. Dadurch war der oberflächennahe Abwanderkorridor für die Aale verschlossen. Die Fangkammer im vorletzten Becken des Fischpasses wurde genutzt, um die Aale, die durch das bodennahe Loch am Rechenfuß abwanderten, abzufangen. Die Kammer umfasste das gesamte Becken und hatte eine Länge von ca. 1,4 m und eine Breite von ca. 1,1 m. Beide Schlitze des Beckens waren mit Lochgittern (12 mm x 12 mm) abgesperrt, wobei in das obere Gitter eine Kehle von 60 x 50 cm eingebaut war. Das gesamte Becken war mit einem Lochgitter mit den Maßen 12 mm x 12 mm abgedeckt. Während des intensiven Untersuchungszeitraumes über 5 Nächte wurde das Becken stündlich kontrolliert. Außerhalb dieses Zeitraumes fand die Kontrolle täglich jeden Morgen nach Ende der nächtlichen Aalabwanderung statt.

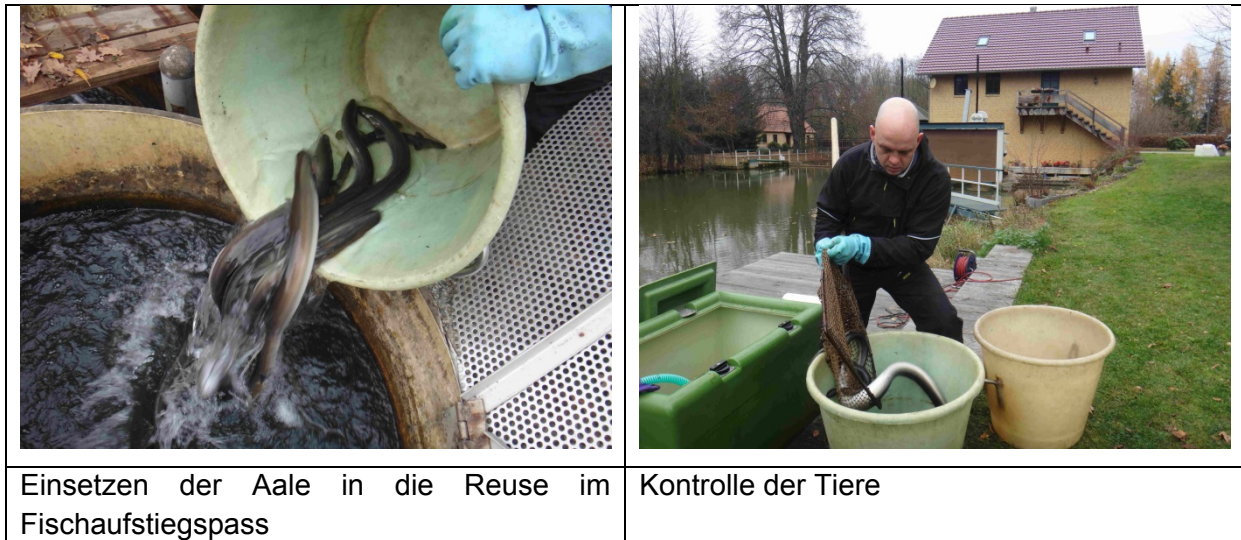
**Abbildung 7:** Ermittlung der methodenbedingten Schäden.

Beim Fang der abwandernden Aale können diese methodenbedingte Schädigungen davontragen. So können beim Netz- oder Reusenfang typische, rautenförmige Maschenabdruckmuster bzw. Gittermuster auf der Körperoberfläche entstehen, wenn die Fische zu stark an die Begrenzungen der Fangvorrichtung gedrückt werden. Generell müssen dann die methodenbedingten Schäden durch Optimierung der Fangtechnik minimiert werden. Um den Anteil der methodenbedingten Schäden an der festgestellten Gesamtschädigung quantifizieren zu können, wurden jeweils 20 Aale in die Fangvorrichtungen der Abwanderungskorridore Aalabstieg und bodennahes Loch am Rechenfuß gesetzt. Auf eine Kontrolle der methodenbedingten Schäden im Abwanderungskorridor Rechen wurde verzichtet, da das Netz sofort nach jedem Rechenreinigungsvorgang kontrolliert wurde und sich die Aale deshalb nur sehr kurz dort aufhielten. Die Anzahl der eingesetzten Aale entsprach erwartungsgemäß der festgestellten Anzahl in den Fangkammern. Die Tiere wurden dort eine Stunde lang belassen, was der maximalen Aufenthaltsdauer gefangener Aale in den Fanggeräten während der intensiven Untersuchungsphase entspricht. Anschließend wurde eine Schädigungsanalyse aller Tiere durchgeführt (s.u.), um die methodenbedingte Schädigungsrate (Referenzschädigung) zu ermitteln.

Nach einer Stunde, was der Länge eines Kontrollintervalls entspricht, wurden die in die Fanggeräte eingesetzten Aale auf Schäden hin untersucht. Es konnten weder bei den Aalen im Auffangfass für den Abwanderungsweg Aalabstieg noch bei den Aalen in der Fangreuse für den Abwanderungsweg bodennahes Loch am Rechenfuß sichtbare Schäden gefunden werden. Deshalb wurde die fangbedingte Schadensrate auf Null festgesetzt.

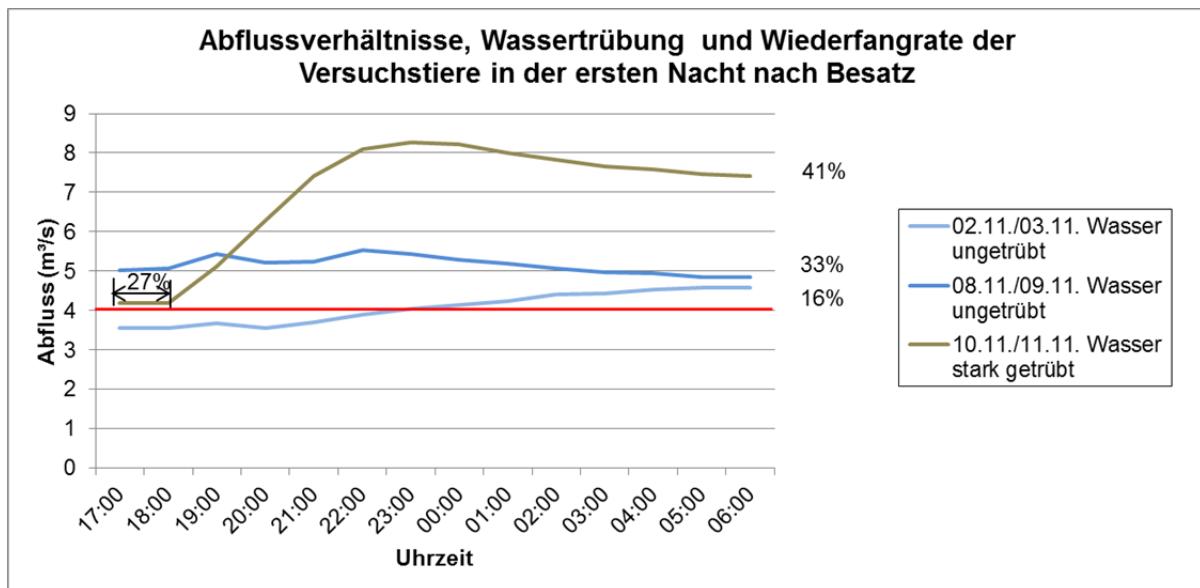
**Abbildung 9:** Abiotische Faktoren und Höhe der Wiederfangrate der Versuchstiere in der ersten Folgenacht nach Besatz. Rote Linie ist Abfluss bei MNQ.

Die Ergebnisse zeigen deutlich, dass stark steigende Abflüsse bei Besatz- und Wiederfangversuchen nicht zwangsläufig zu hohen Wiederfangraten führen. Während bei natürlich im Gewässer vorkommenden Aalen offensichtlich bestimmte Abflussgrenzwerte und damit sicherlich Trübungsgrade des Wassers überschritten sein müssen, reagierten Versuchstiere unabhängig davon zum Teil mit sofortiger Abwanderung, nachdem sie von einer Hälterung in einen Fluss gesetzt wurden. Insofern ist der Besatzzeitpunkt sehr entscheidend für die Planung von Besatz- und Wiederfangversuchen. Allerdings konnte die Abwanderungsrate ohne Anstieg der Wasserstände bei der Besatzgruppe Grün nur in einer kurzen Zeitspanne von 2 Stunden aufgenommen werden. Vermutlich wären in dieser Zeit sehr viel weniger Tiere abgewandert, wenn das Wasser nicht von dem Hochwasser der davorliegenden Nacht getrübt gewesen wäre. Damit bleiben die Faktoren steigende Abflüsse

und Wassertrübungen auch für besetzte Versuchstiere weiterhin eine wichtige Hintergrundkulisse für deren flussabwärts gerichtete Wanderung.

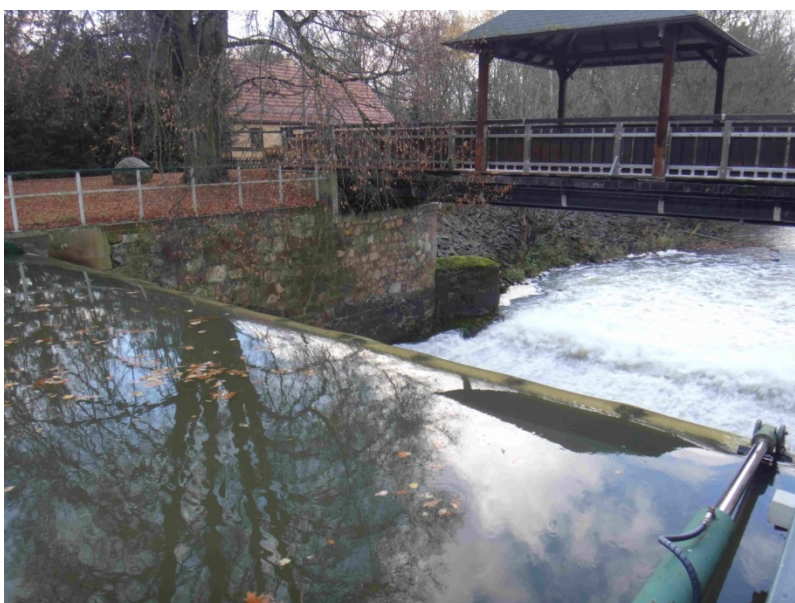
**Abbildung 12:** Wehrüberfall nach Zwangsabschaltung der Turbine durch den Netzbetreiber.

Die Wiederfangrate der Versuchstiere in der Gruppe Blau wurde durch eine Störung im Stromnetz des Betreibers stark beeinflusst. Einen Tag nach Besatz von 102 blau markierten Aalen kam es am 09.11. zu einer Überlast im Stromnetz. Deshalb wurde die Turbine der Ruhlmühle am 09.11. zeitweise durch den Netzbetreiber zwangsabgeschaltet. Dies hatte zur Folge, dass der gesamte Abfluss der Spree über das Klappenwehr neben der Wasserkraftanlage geleitet wurde. Der Wehrüberfall war deshalb in der Zeit von 6:30 Uhr bis 8:30 Uhr und von 11:00 Uhr bis 14:00 Uhr extrem groß. In dieser Zeit könnten wegen der plötzlich stark veränderten Strömungsverhältnisse im Oberwasser der Anlage trotz des Tageslichtes viele der blau markierten Aale über das Wehr abgewandert sein. Der Anteil der über das Wehr abgewanderten Tiere konnte leider nicht bestimmt werden. Erst 3 Stunden vor Beginn der intensiven Untersuchungsphase der ersten Nacht normalisierten sich die

Abflussverhältnisse wieder, da die Turbine der Ruhlmühle durch den Netzbetreiber wieder angeschaltet worden war.

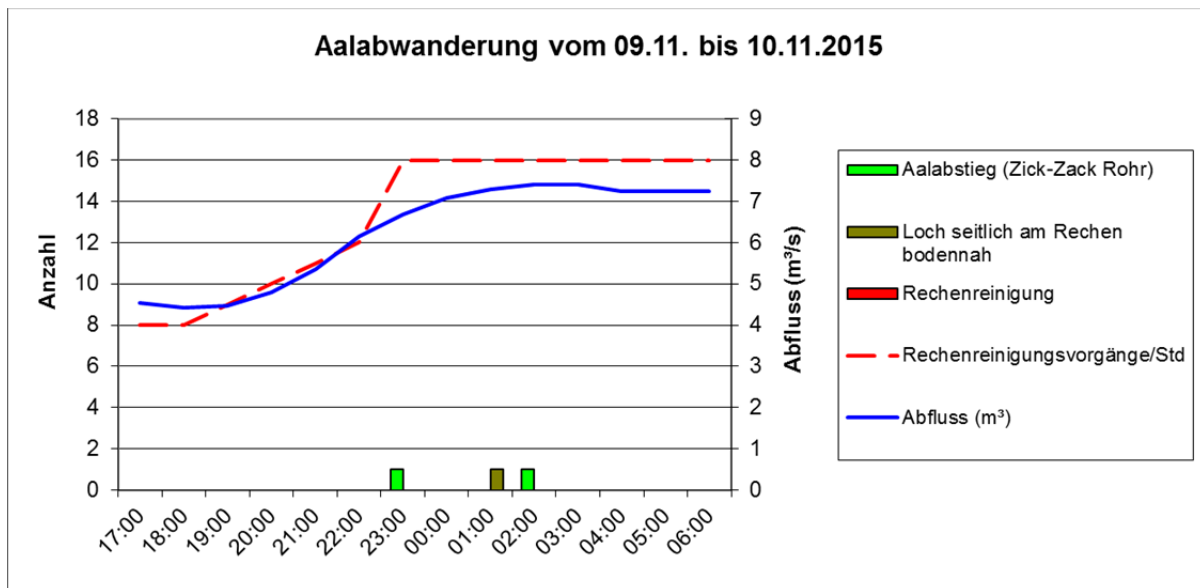
**Abbildung 16:** Abflussverhältnisse, Rechenreinigungsintervall, Zeitpunkt und Anzahl der Aale in den Abwanderungswegen während der intensiven Untersuchungsphase.

In der ersten Nacht vom 09.11. zum 10.11. erzeugte der LTV eine Hochwasserwelle (max. Abfluss: 7,4 m<sup>3</sup>/s) am Standort Ruhlmühle. Da die Spree bereits in der Vornacht phasenweise leicht angestiegen war, befand sich schon vor Eintreffen der Welle sehr viel Laub im Wasser und die Rechenreinigung lief 8-mal pro Stunde. Als die Welle den Standort gegen 19:00 Uhr erreichte, lief die Rechenreinigung ununterbrochen, da große Laubmassen mit dem steigenden Abfluss den Fluss hinunterschwammen. Dabei erreichte die Rechenreinigung die maximale Auslastung von 16 Reinigungsvorgängen pro Stunde. Erst nachdem die Spree ein deutliches Hochwasser (> 6,6 m<sup>3</sup>/s) führte, wurden überhaupt Aale gefangen. Es handelte sich lediglich um 3 Tiere, wovon ein unmarkierter und ein blau gekennzeichnete Aal über den Aalabstieg sowie ein weiteres blau markiertes Tier über das bodennahe Rohr abwanderten. Die geringe Anzahl abwandernder Aale wird nicht auf die Störung durch die Rechenreinigung zurückgeführt, sondern auf die außerordentlich geringe Anzahl der Aale in der Spree bzw. die weitgehende Abwanderung der Versuchsgruppe Blau kurz nach Besatz in der Nacht davor.

Zusammenfassend lässt sich feststellen, dass die Fahrt des Rechenreinigers keinerlei negative Auswirkungen auf den Abstieg der Aale hatte. Inwieweit sich die Tiere kurzzeitig durch die Bewegungen des Rechenreinigers erschreckten und sich zurückzogen konnte nicht beurteilt werden, da keine Verhaltensbeobachtungen mittels eines DIDSON Sonars durchgeführt wurden. Insgesamt konnte keine Korrelation zwischen den Abwanderungsintervallen und den Intervallen der Rechenreinigungsvorgänge festgestellt werden. Deshalb sind die Störungen durch den Reiniger trotz der räumlichen Nähe zu den Abstiegswegen zu vernachlässigen.

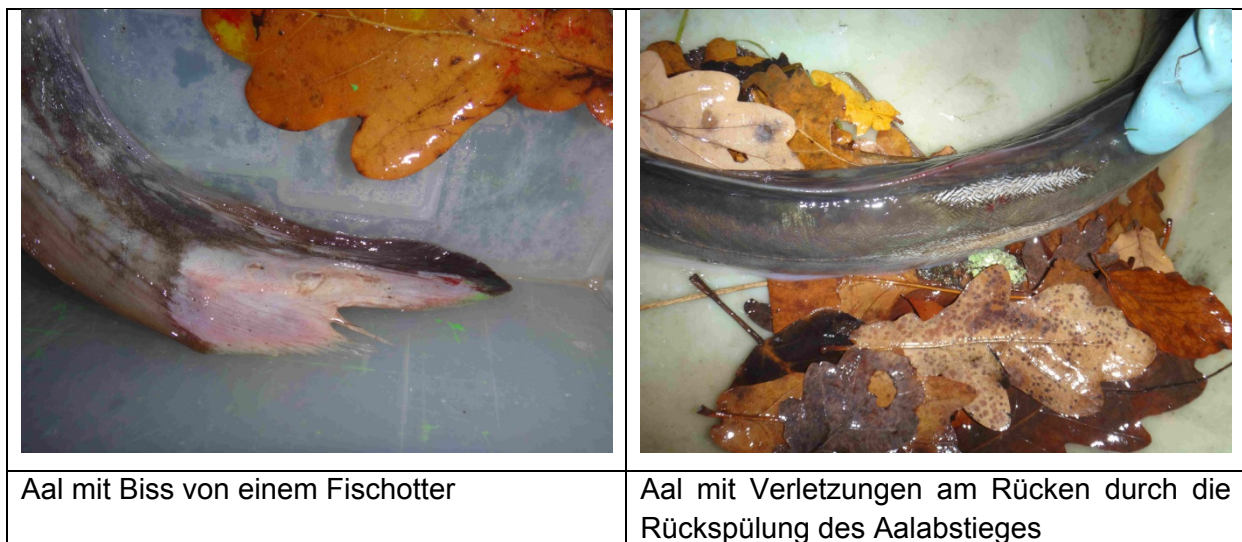
2 Tiere kamen kurz vor Beginn der Versuche durch Fremdeinwirkung zu Schaden und wurden in der Nacht vom 11.11. zum 12.11. mehr oder minder stark verletzt am Rechen geborgen. Dabei wies ein Tier eine Bisswunde am Schwanz auf (Schadkategorie C). Diese Wunde wurde durch einen Fischotter kurz nach Besatz der Versuchsgruppe Grün am 10.11.

im Oberwasser der Wasserkraftanlage verursacht. Laut Wasserkraftwerksbetreiber jagten die Otter die frisch eingesetzten Aale und fraßen eine unbekannte Anzahl (Bieder, mündliche Mitteilung). Der am Rechen abgefangene Aal mit Bisswunde überlebte die 48 Stunden Hälterung nicht, da sich die Wunde in dieser Zeit infiziert hat. Der zweite verletzte Aal gehörte ebenfalls der Versuchsgruppe Grün an. Er hatte sich seine Verletzungen bei einem Spülvorgang des Aalrohres zugezogen. Diese Spülung des Rohres wurde am 11.11. kurz vor Beginn der nächtlichen Kontrolle notwendig, da die mit dem Hochwasser mittransportierten Laubmassen das Sammelrohr im Laufe des Tages verstopft hatten. Bei dem Spülvorgang wurde der Aal an die Oberfläche geschleudert und tauchte 5 Minuten später verletzt am Rechen auf. An der Körperseite waren deutlich bogenförmige Abdrücke zu sehen, die von den Einstiegsöffnungen des Rohres stammten (Schadkategorie B). Das Tier überlebte die 48 Stunden Hälterung. Die beiden verletzten Tiere wurden laut ARBEITSHILFE (2015) aufgrund ihrer Vorschädigung nicht in die Bewertung der Abwanderungswege einbezogen.

**Abbildung 24:** Vorgeschädigte und daher aussortierte Versuchstiere.
