# Evaluierung von Fischschutz- und Fischabstiegs- maßnahmen an einem Wasserkraftstandort für die Umsetzung des WHG § 35

Abschlussbericht

# **Evaluierung von Fischschutz- und Fischabstiegsmaßnahmen an einem Wasserkraftstandort für die Umsetzung des WHG § 35**

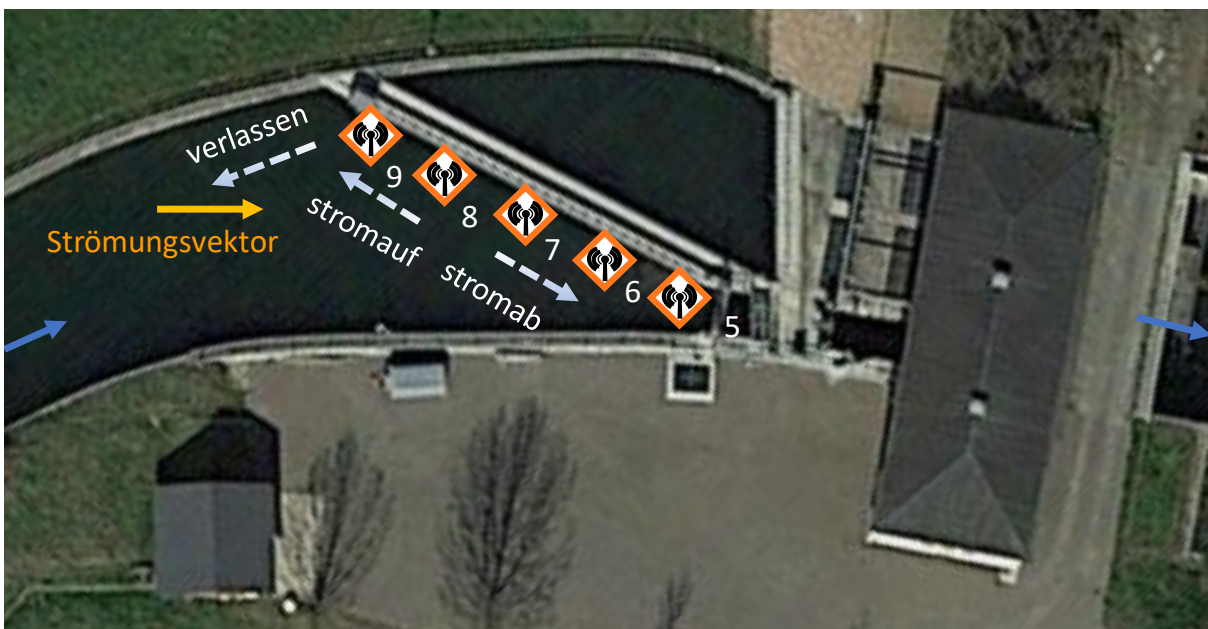
**Abbildung 3: Anordnung der Radiotelemetrieantennen vor dem Leitreechen der WKA und Veranschaulichung der definierten Bewegungsrichtung**

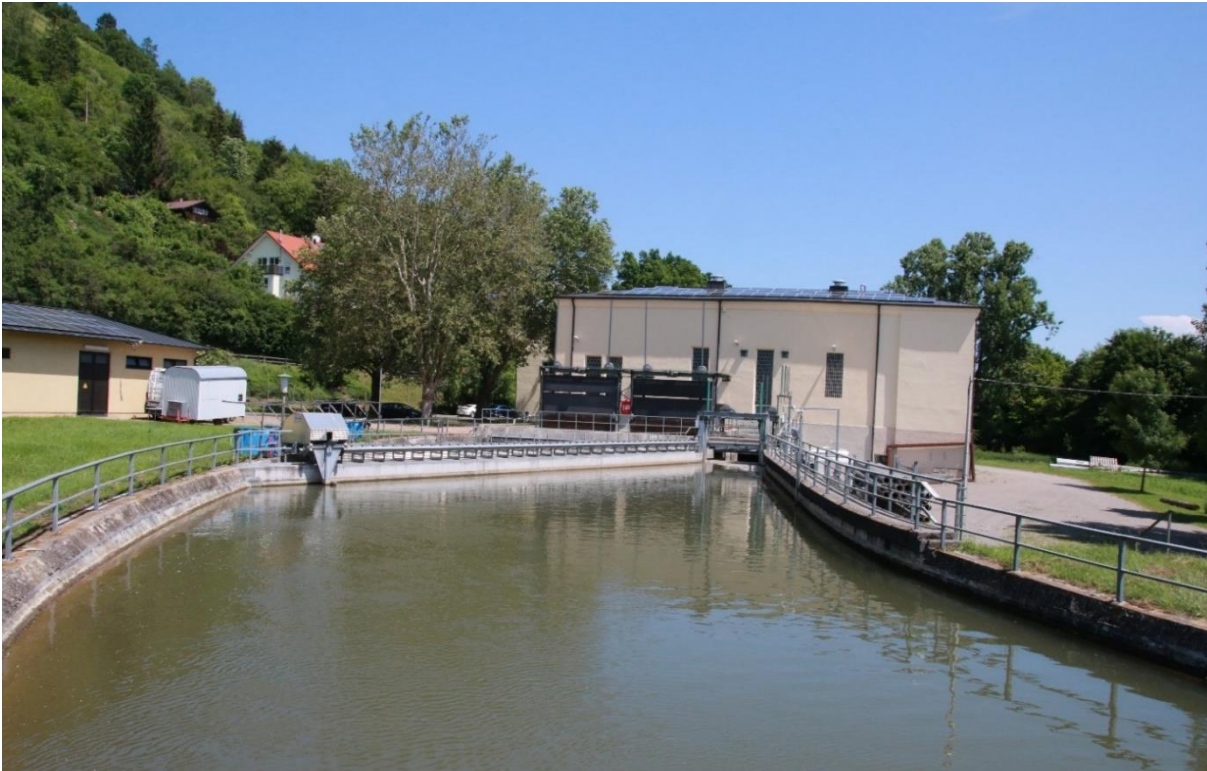
**Abbildung 4: Krafthaus der WKA Rappenberghalde mit horizontalem Leitreechen aus dem Oberwasser fotografiert**

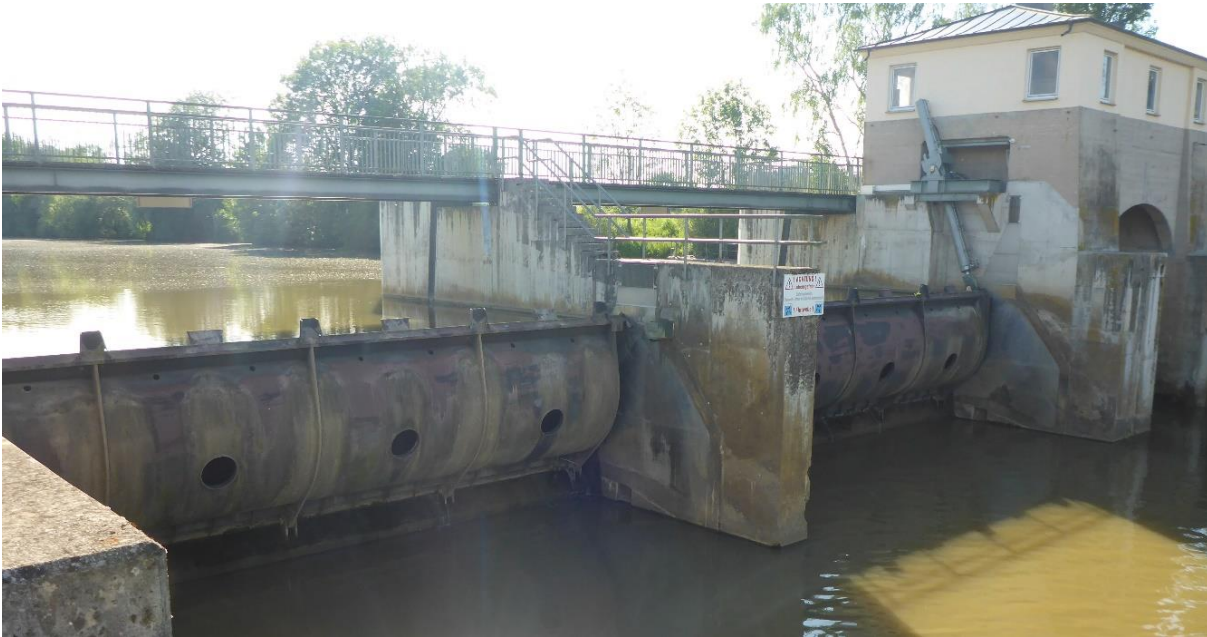
**Abbildung 6: Ausleitungwehr aus dem Unterwasser fotografiert (Krafthaus mit Restwasserturbine und Fischaufstiegsanlage außerhalb des linken Bildrandes, Kanal zum Kraftwerk außerhalb des rechten Bildrandes)**

Bei der WKA Rappenberghalde in Tübingen handelt es sich um ein Ausleitungskraftwerk. Dabei wird der Neckar durch ein Ausleitungswehr (Abbildung 6) aufgestaut und Wasser der Wasserkraftanlage über einen 1,8 km langen Kanal (Abbildung 7) in Form eines Einfachtrapezgerinnes mit glatter Betonauskleidung zugeführt (Abbildung 9). Die an der Wasserkraftanlage nutzbare Fallhöhe beträgt 7,5 m, bei einem Ausbaudurchfluss von 22 m<sup>3</sup>/s (Tabelle 4). Die Leistung der Anlage wird mit 1,5 MW und der jährliche Energieertrag mit 7 Millionen kWh angegeben (Pressemitteilung der Stadtwerke Tübingen vom 13.02.2014; [www.swtue.de/aktuell](http://www.swtue.de/aktuell)). Die Stromerzeugung erfolgt durch zwei Kaplan-Turbinen, den Hauptturbinen am eigentlichen Kraftwerk, sowie eine zusätzliche Restwasserturbine (\*Quelle: Pressemitteilung der Stadtwerke Tübingen vom 13.02.2014

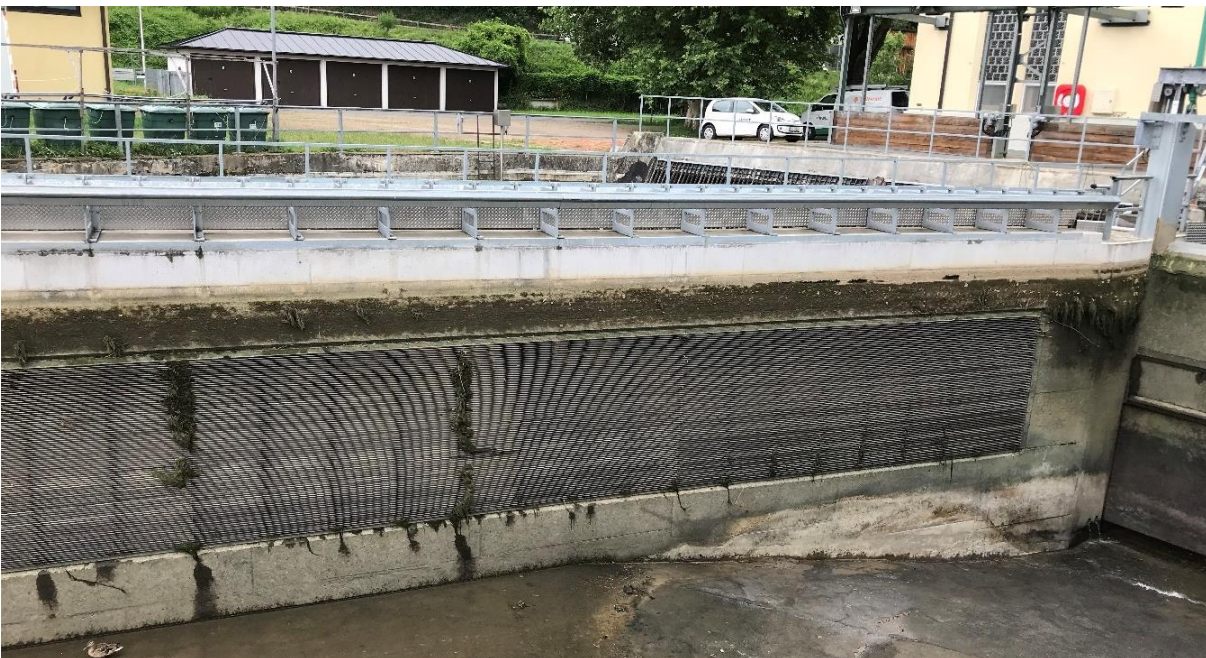
**Abbildung 11: Teil des Fischschutzsystems an der Wasserkraftanlage Rappenberghalde am Neckar bei Tübingen. Blick auf den horizontalen Leitreechen mit 15 mm lichtem Stababstand und Betonsockel. Am rechten Bildrand ist das Schütz zum Leerschuss teilweise zu sehen**

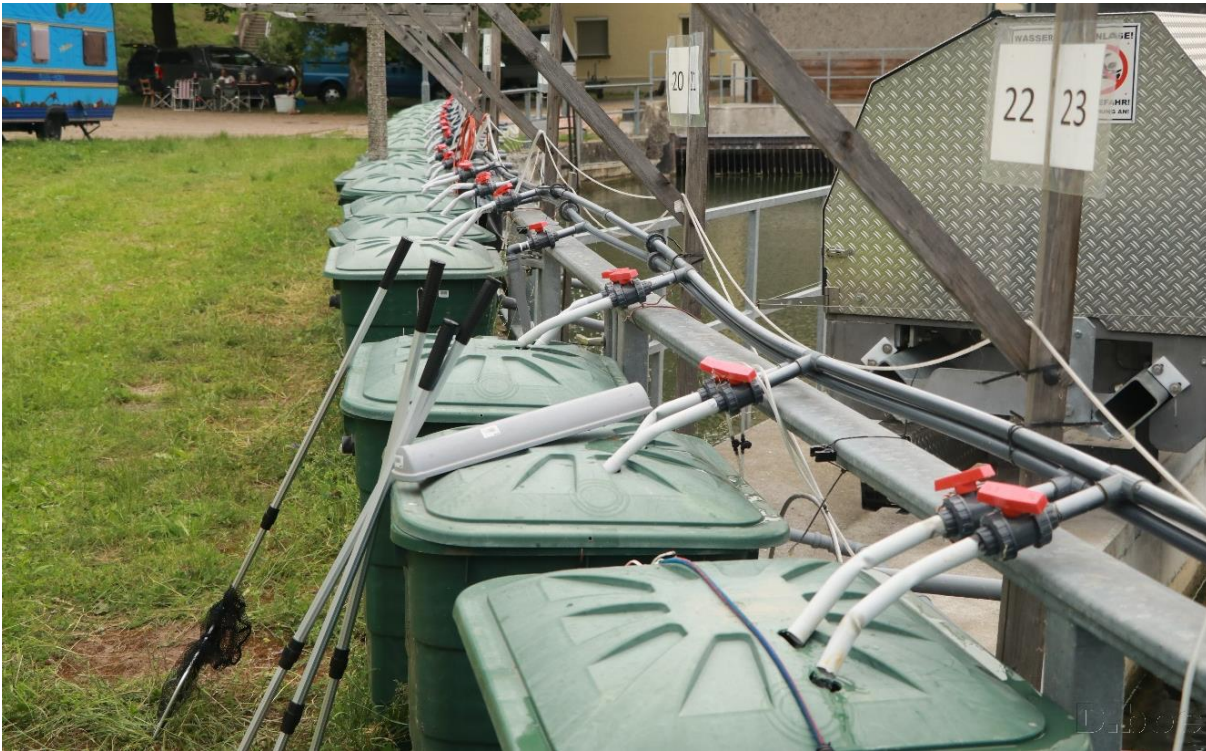
**Abbildung 18: Nummerierte Kunststoffbecken der Hälterungsanlage mit Frischwasserzulauf und Frischluftversorgung**

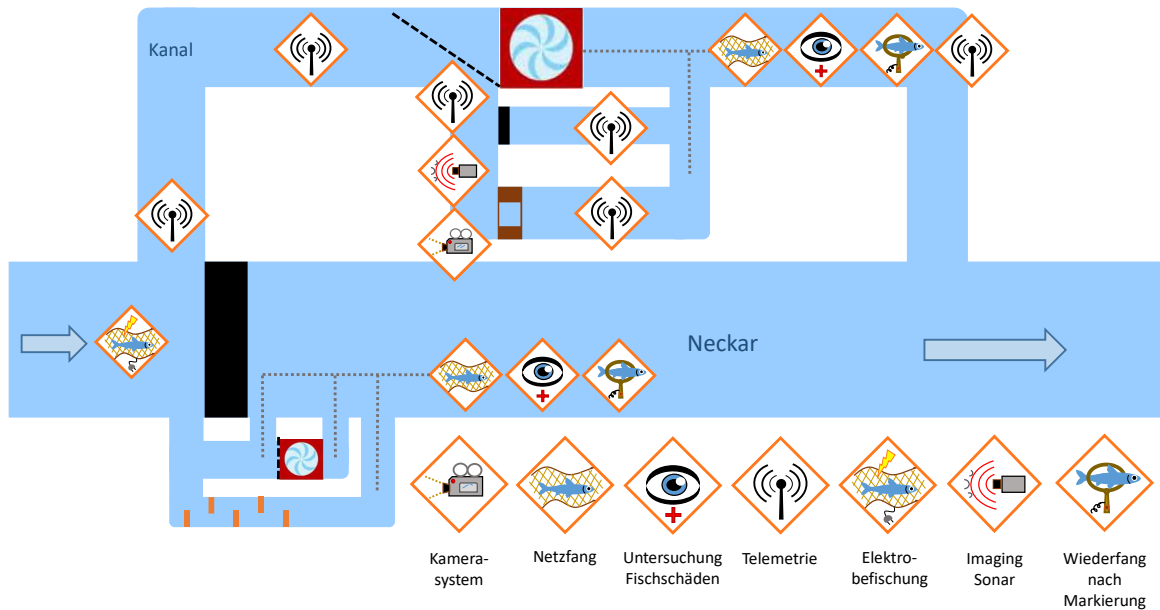
**Abbildung 20: Untersuchungsmethoden und deren Einsatz in den drei Subkorridoren an der WKA Rappenberghalde**

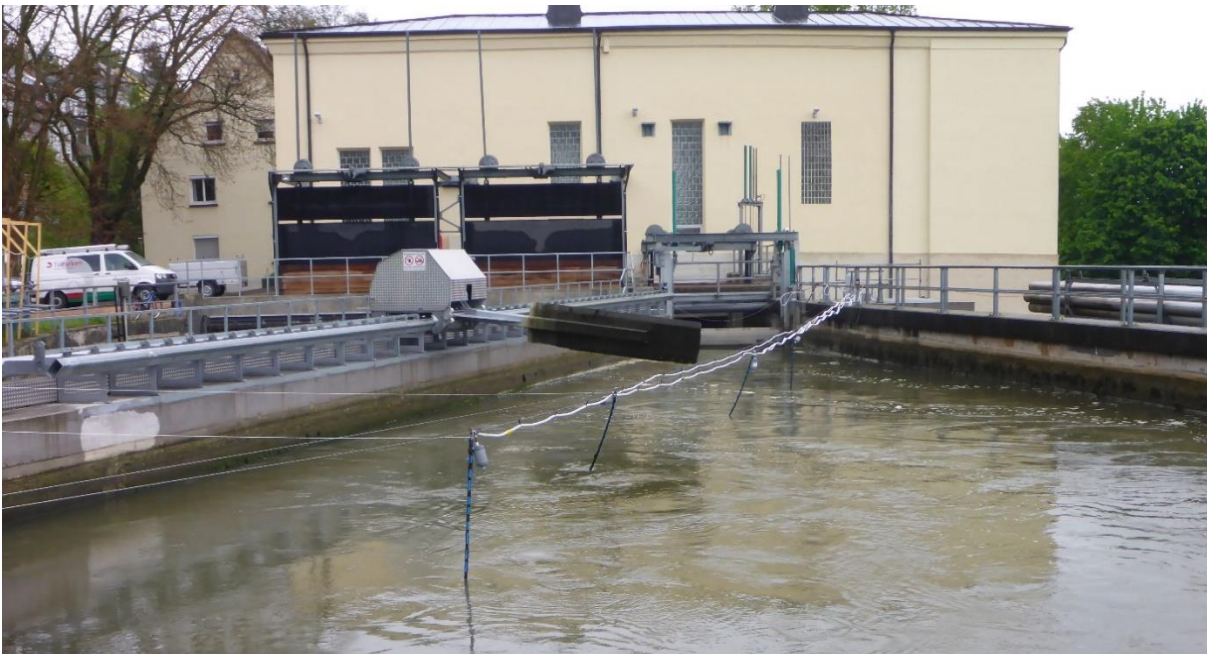
**Abbildung 25: Antennenarray vor der Rechenanlage**

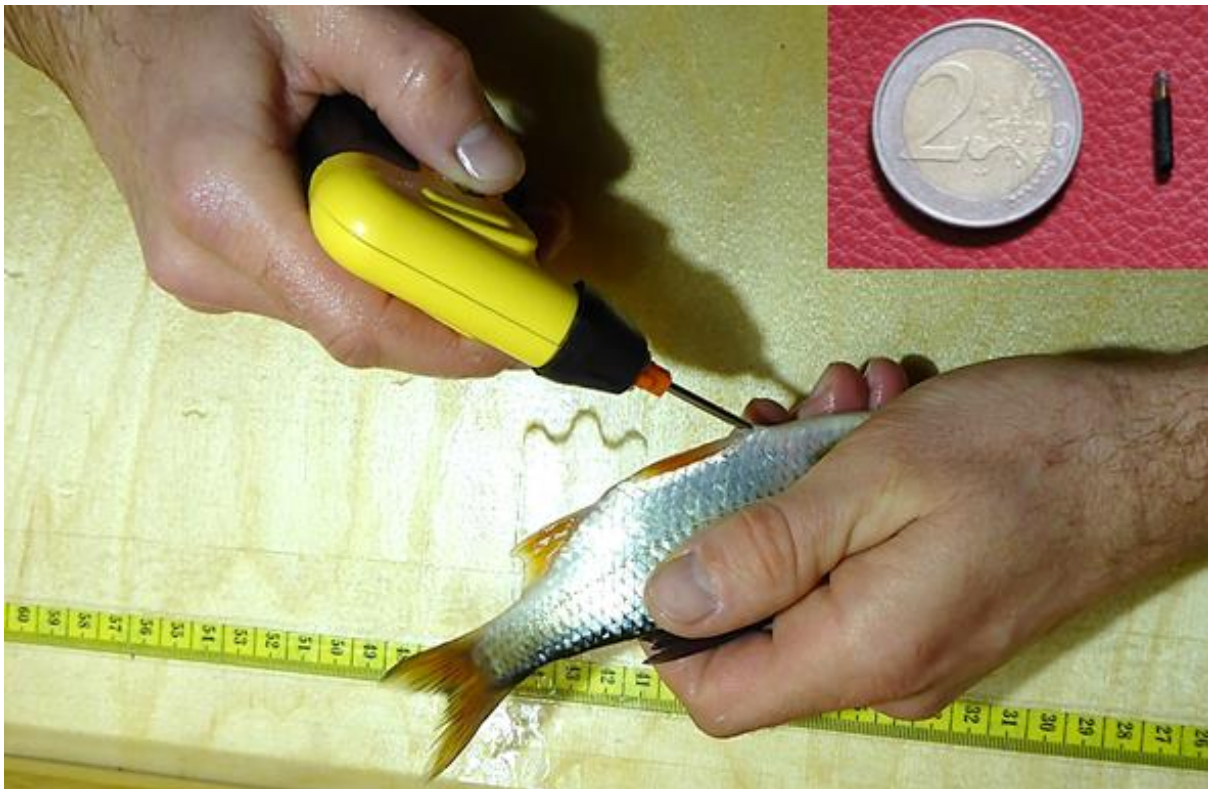
**Abbildung 29: Intraabdominale Injektion eines 12 mm langen HDX-Tags, Einschub rechts oben zeigt den verwendeten Tag im Maßstabsvergleich zu einer 2 Euro Münze**

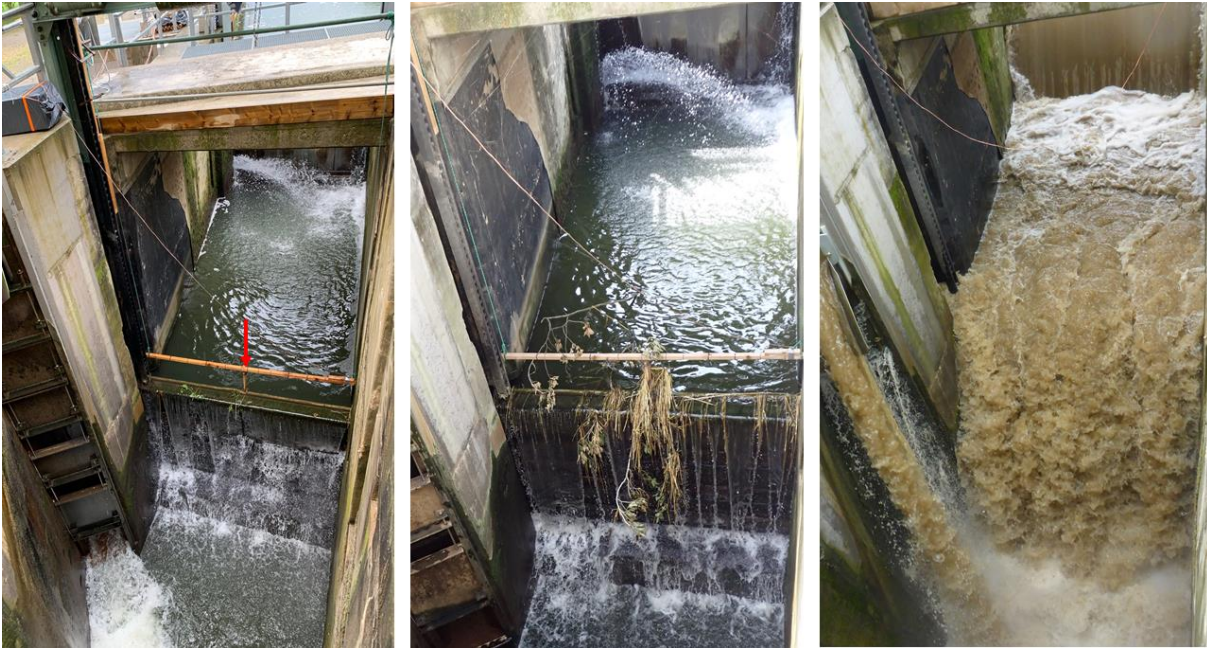
**Abbildung 31: Antenne (roter Pfeil) im Leerschuss vor Zusammenfluss mit Bypass. Das linke Bild zeigt den Leerschuss in geschlossenem Zustand und den Bypass gegen Ende der Entleerungsphase mit angehobenem Registerschütz (links). In der Mitte ist die Antenne durch Rechengut versetzt. Das rechte Bild zeigt den Leerschuss im geöffneten Zustand (Notfallöffnung) und den Bypass in der Wartephase mit geschlossenem Schütz und überflossenem Überlauf**

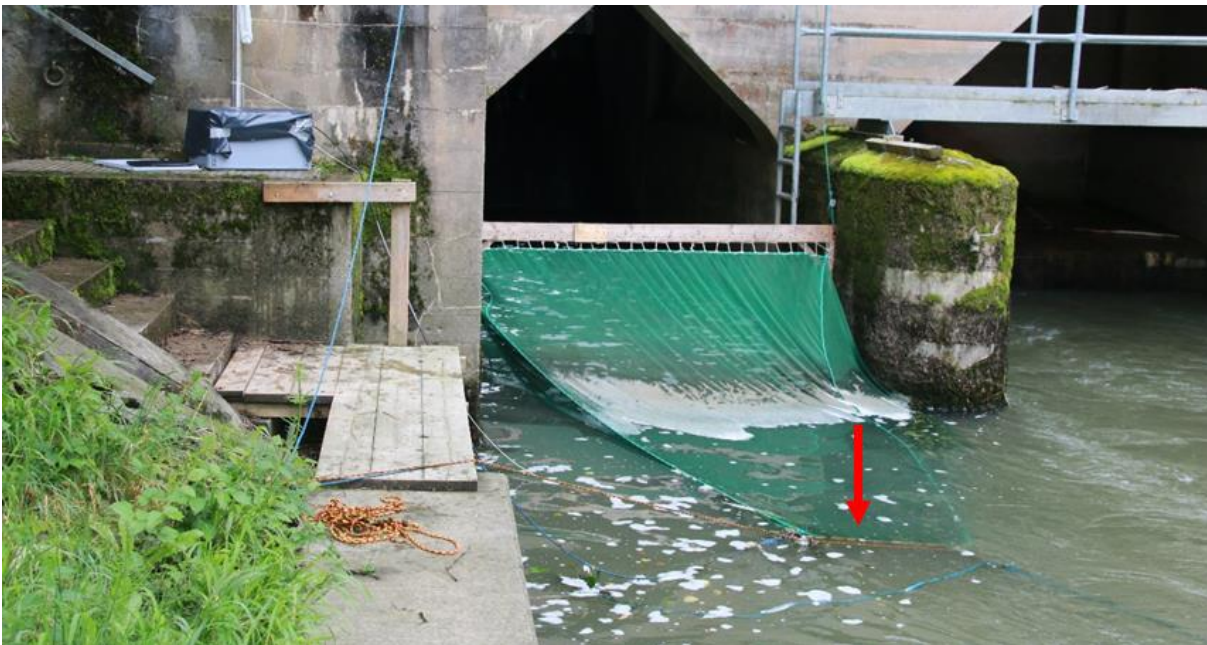
**Abbildung 32: Antenne (roter Pfeil) im Unterwasser der alternativen Subkorridore Leerschuss und Bypass**

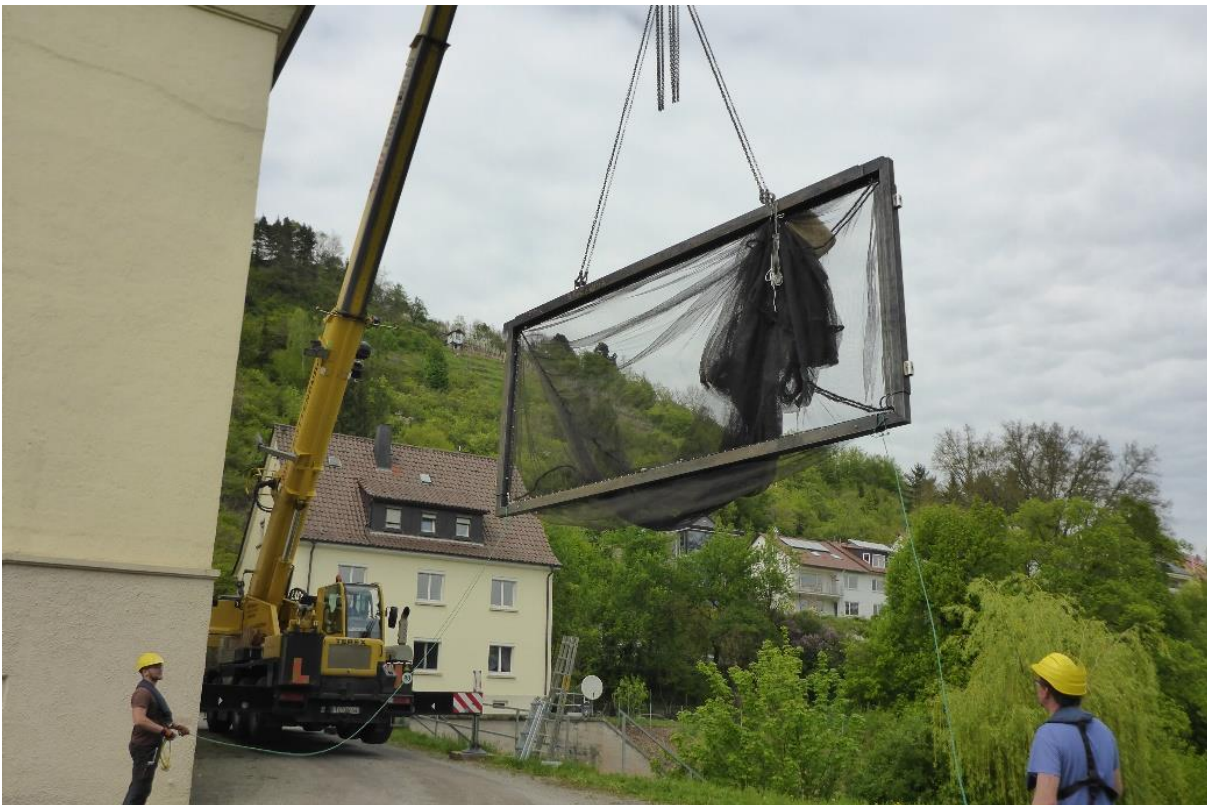
**Abbildung 34: Installation des Hamens für die Hauptturbine während der ersten Untersuchungskampagne**

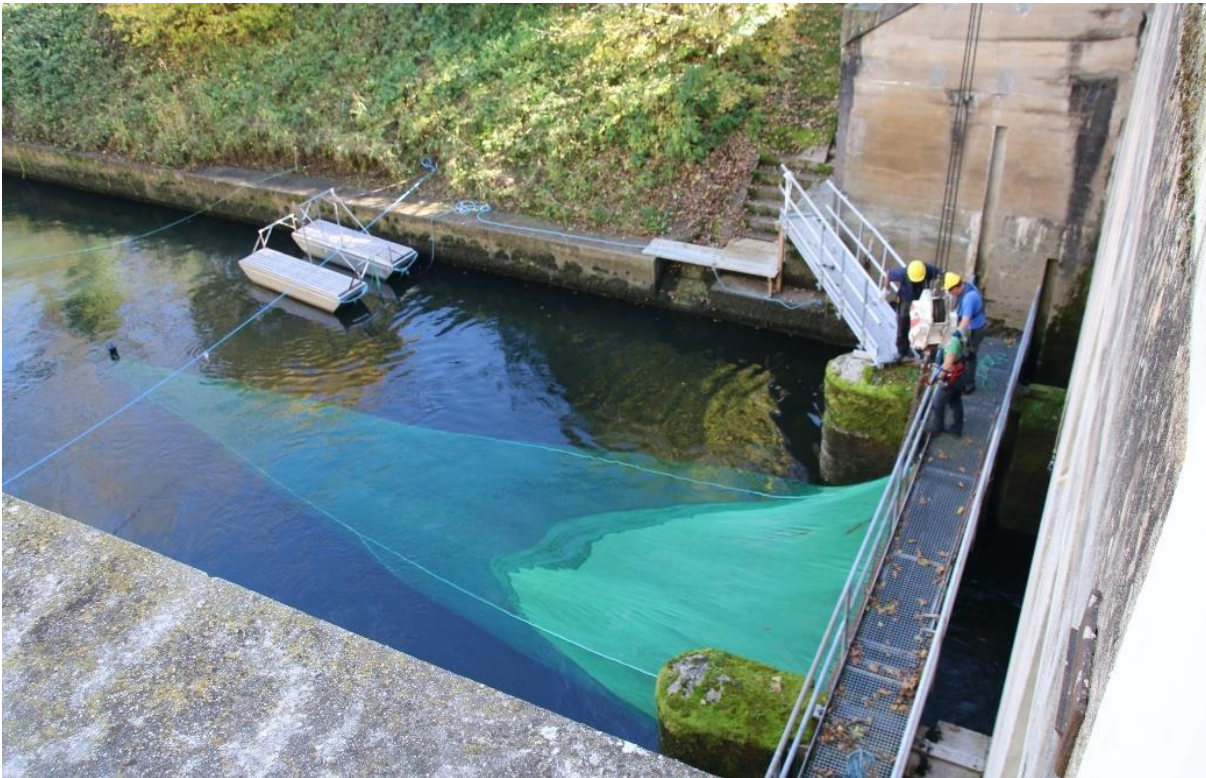
**Abbildung 36: Installierter Hamen hinter der rechten Hauptturbine im Krafthaus während Kampagne 4**

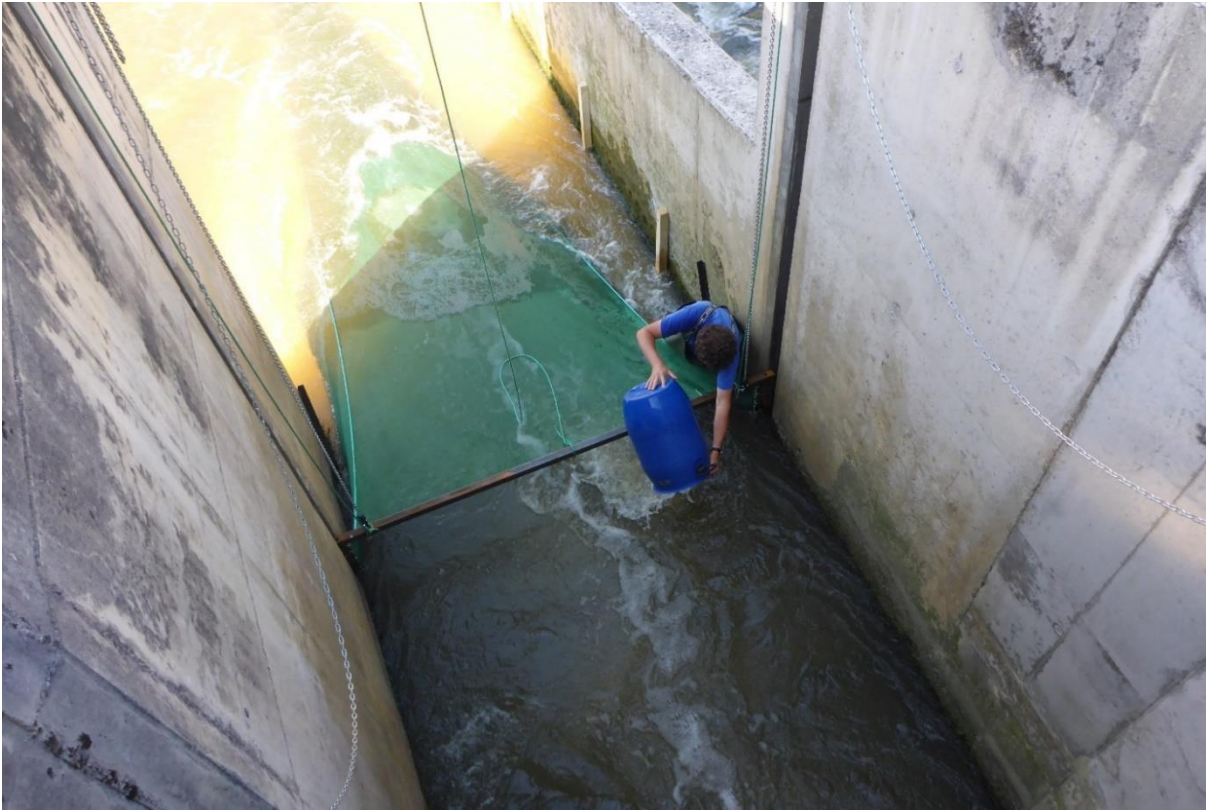
**Abbildung 40: Einbringung einer Kontrollgruppe in das Fanggerät des Subkorridors Restwasserturbine**

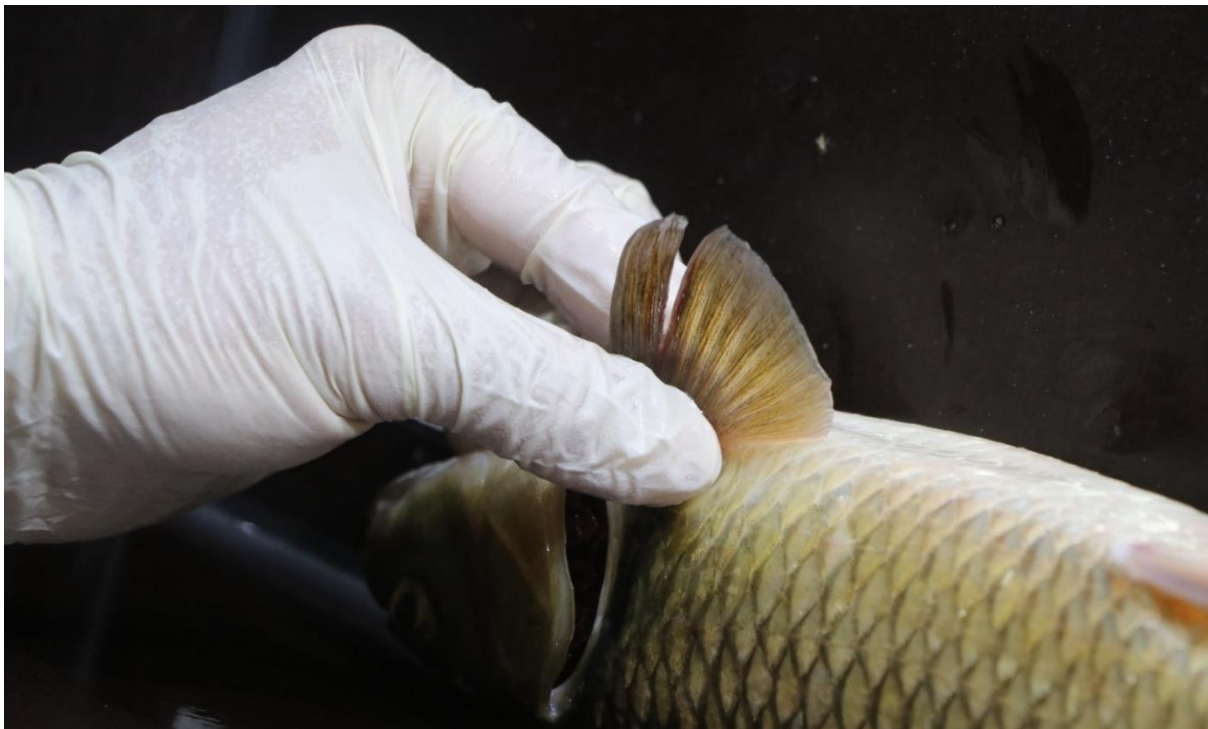
**Abbildung 41: Schädigungsanalyse bei einem Döbel mit Flosseneinriss in der rechten Brustflosse (Intensität 3, Beeinträchtigungsgrad 2)**

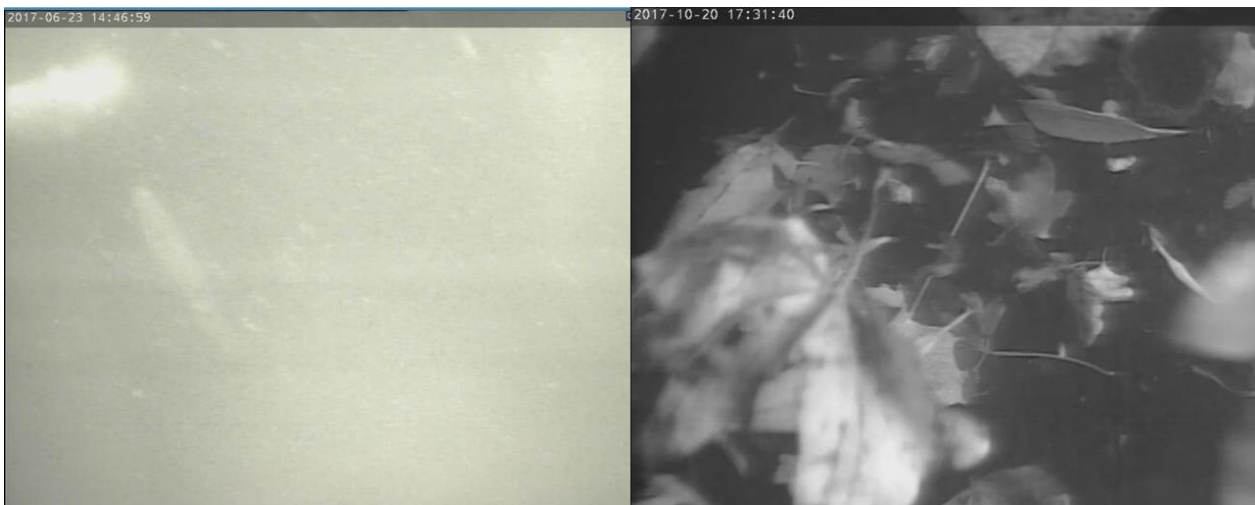
**Abbildung 44: Beeinträchtigte Sichtverhältnisse im Bypass. Links: Beispiel einer Videoaufnahme, entstanden bei Tageslicht am 23.06.2017. Die Sicht ist durch Schwebeteilchen stark beeinträchtigt, sodass keine gesicherte Fischerkennung möglich ist. Rechts: Aufnahme bei Nacht, trotz geringer Gewässertrübung ist durch erhöhten Laubabtrieb keine klare Fischidentifikation möglich**

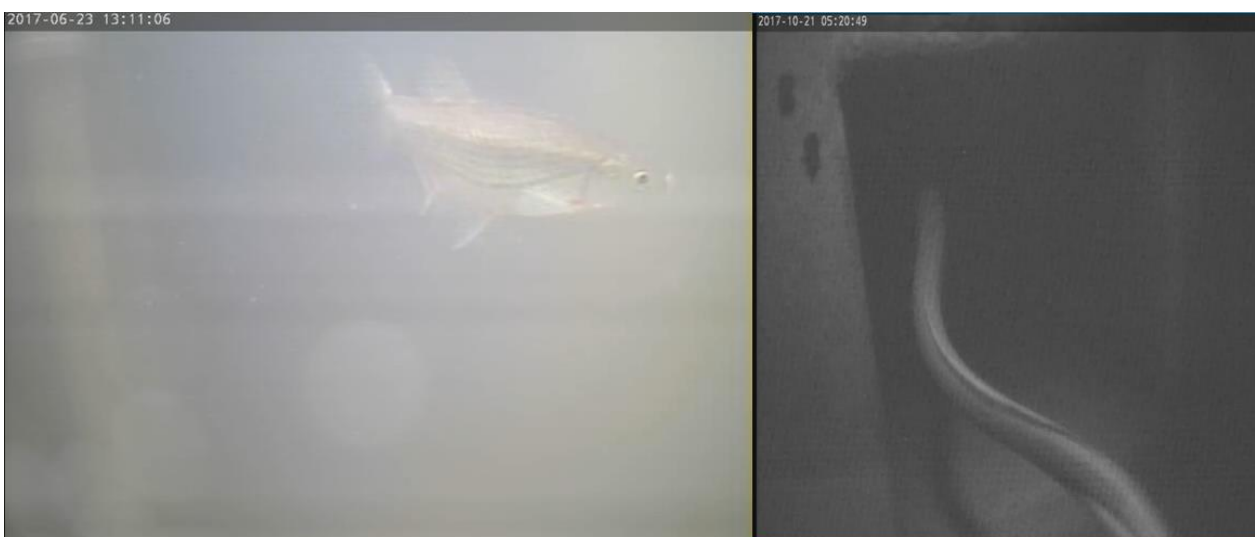
**Abbildung 45: Nicht beeinträchtigte Sichtverhältnisse im Bypass. Links: Einschwimmen in den Bypass eines Schneiders, der trotz moderater Trübung identifiziert werden kann, da er direkt vor der Kamera kreuzte. Rechts: Einschwimmen (Schwanz voran) eines Aals in den Bypass in den frühen Morgenstunden**

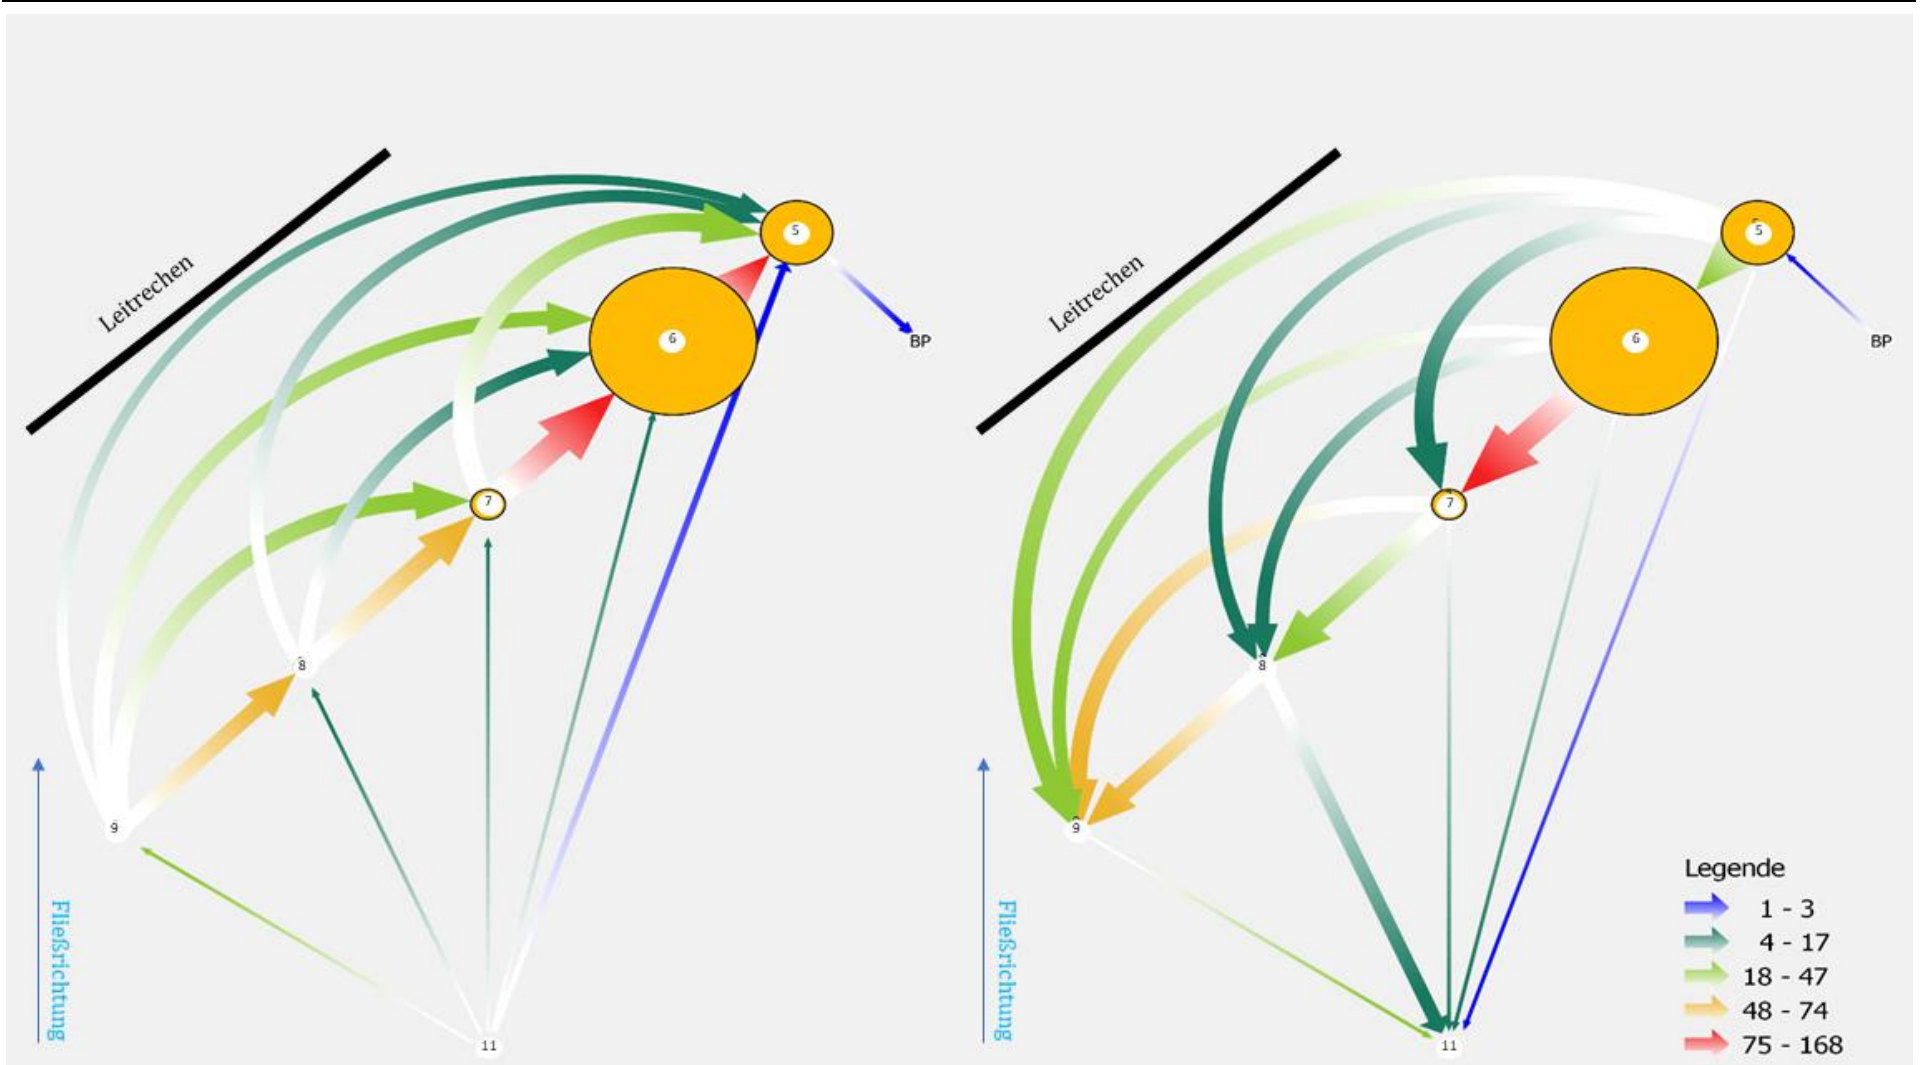
**Abbildung 47:** Anzahl der registrierten Wechsel-Ereignisse (Pfeile) und gesamten Aufenthaltszeit an den Antennen (Kreise) in stromabwärts (linke Seite) und stromaufwärts (rechte Seite). Kreisradien sind proportional zur kumulierten Aufenthaltszeit. Schwarzer Balken skizziert die Position des Rechs. Die Wechsel-Bewegungen von und nach Antenne 11 (Kanaleingang) zeigen alle Wechsel unabhängig der Wechseldauer auf.

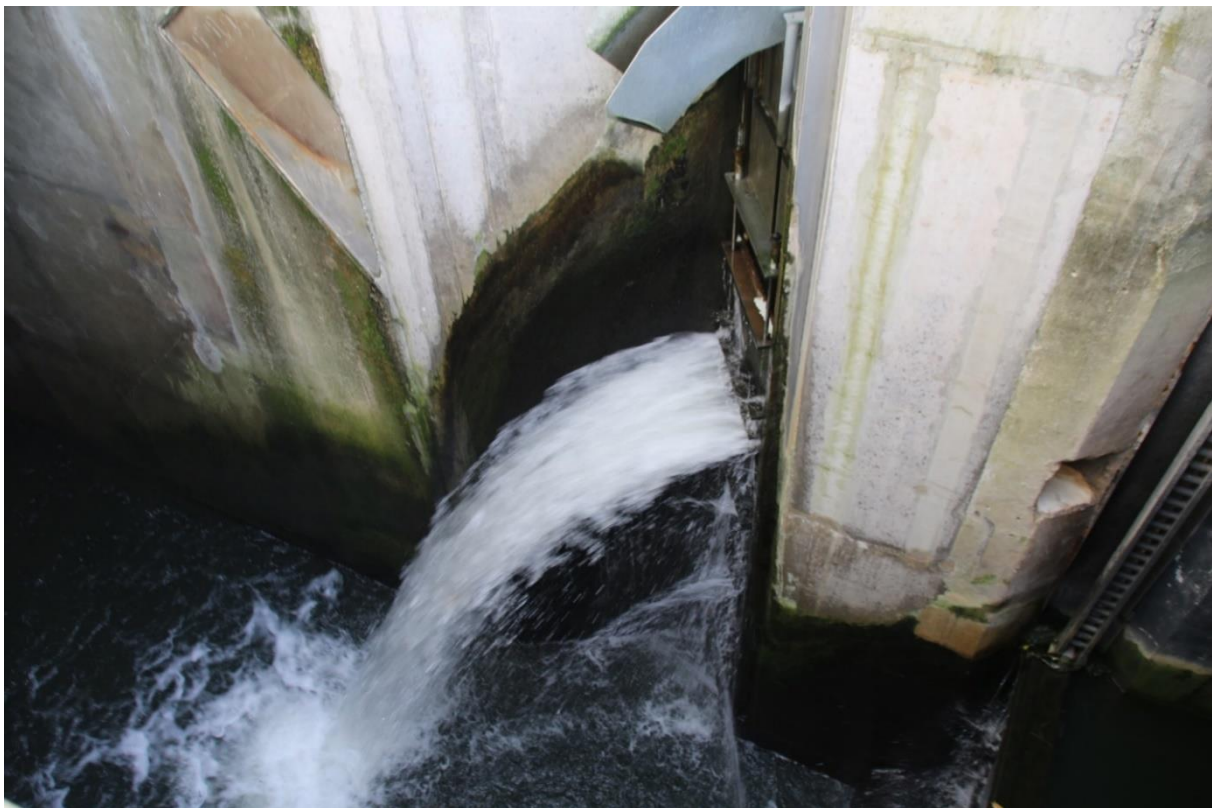
**Abbildung 58: Entleerungsphase des Bypasses. Das Registerschütz ist teilweise angehoben und das Wasser aus dem Evakuierungsbecken drückt durch die Spalte, eine potenzielle Schädigungsquelle für absteigende Fische**

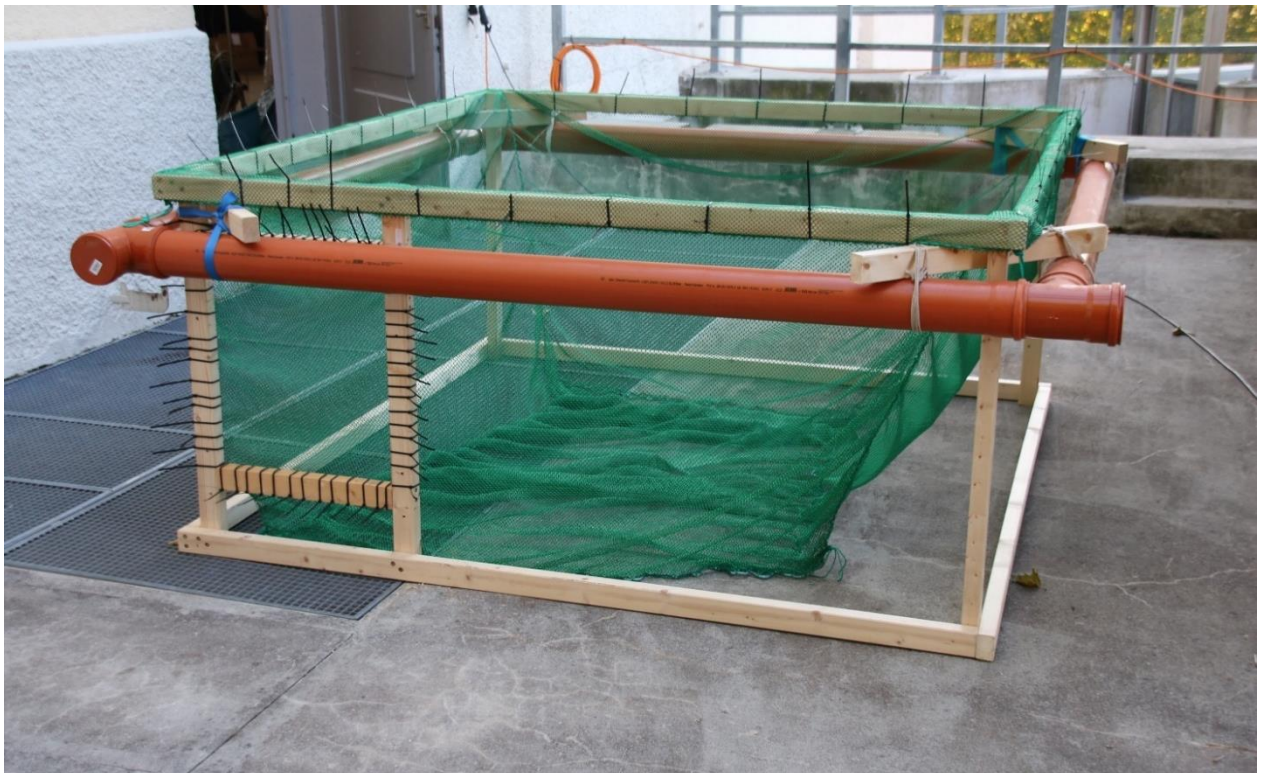
**Abbildung 60: Fangkäfig zur Befestigung an einem Hamennetz für einen Korridor mit 1,3 m/s Durchfluss. Durch die großzügige Dimensionierung wird eine geringe fangbedingte Schädigung erreicht.**

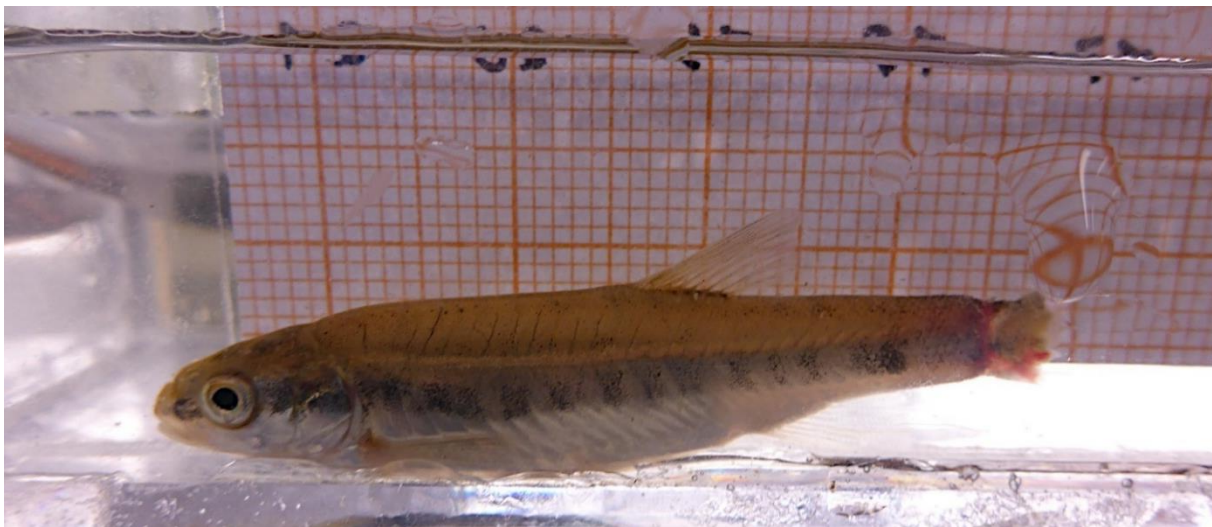
**Abbildung 61: Erhebung der Verletzungen einer lebenden Elritze (*Phoxinus phoxinus*) nach Passage der Hauptturbinen am Standort Rappenberghalde (Wildfang)**

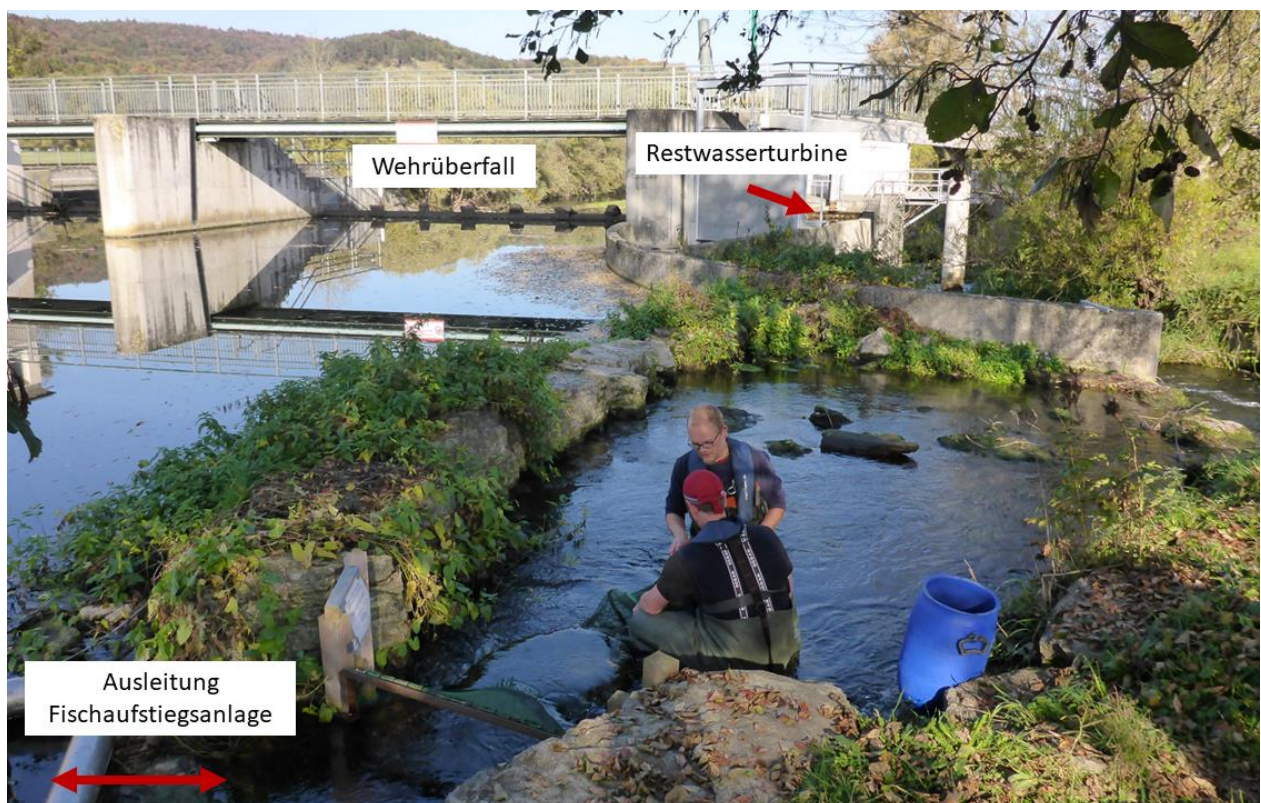
Abbildung 65: Räumliche Trennung von Fischaufstiegsanlage und Restwasserturbine
