81/2021

# Evaluierung von Fischschutz- und Fischabstiegsmaßnahm en an einem Wasserkraftstandort für die Umsetzung des WHG § 35

Abschlussbericht

Falko Wagner, Peter Warth  
Institut für Gewässerökologie und Fischereibiologie Jena,  
Jena

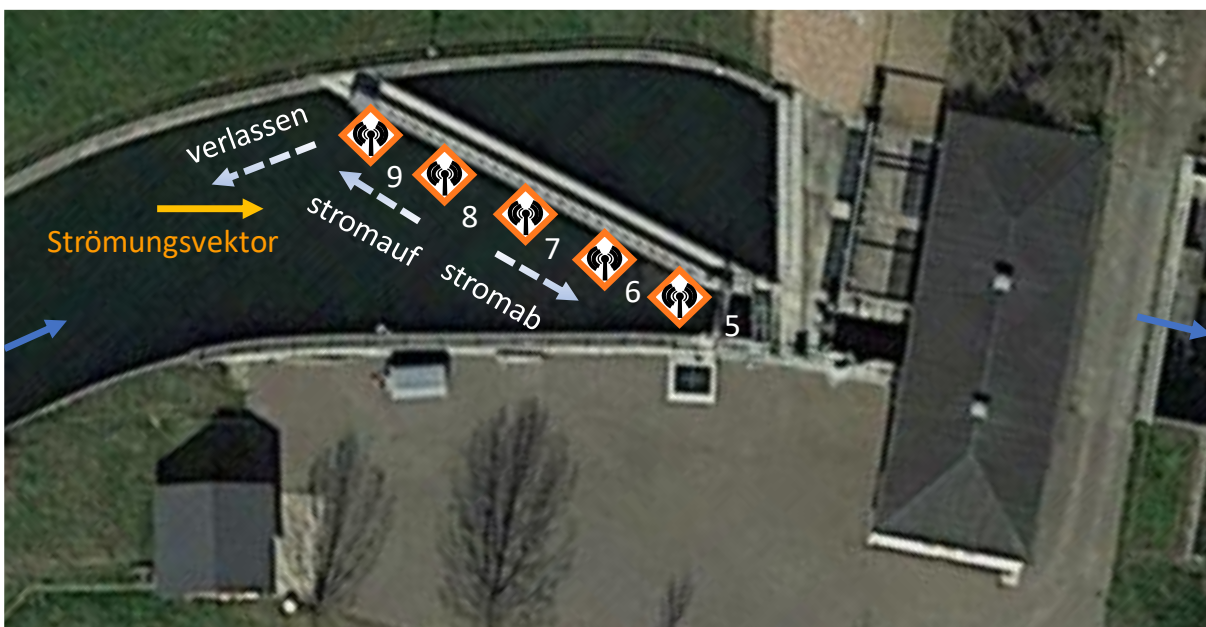
**Abbildung 3: Anordnung der Radiotelemetrieantennen vor dem Leitreechen der WKA und Veranschaulichung der definierten Bewegungsrichtung**

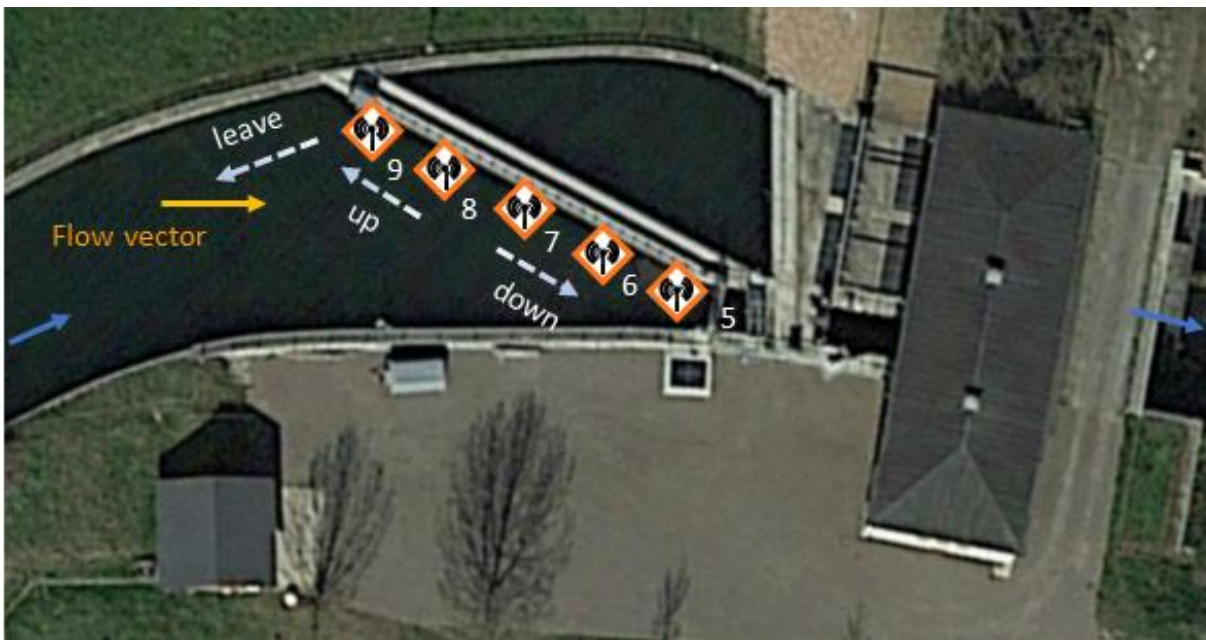
**Figure 3: Arrangement of radio telemetry antennae on front of the guiding screen at the hydropower plant and illustration of the defined directions of movement.**

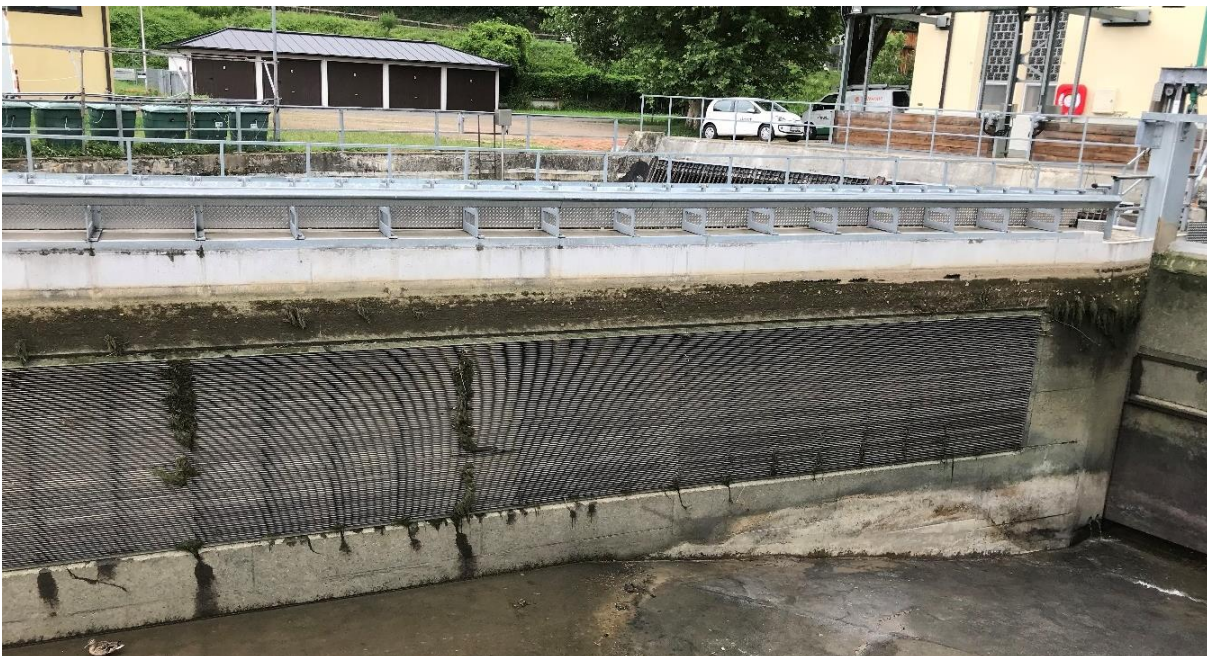
**Abbildung 11: Teil des Fischschutzsystems an der Wasserkraftanlage Rappenberghalde am Neckar bei Tübingen. Blick auf den horizontalen Leitreechen mit 15 mm lichtem Stababstand und Betonsockel. Am rechten Bildrand ist das Schütz zum Leerschuss teilweise zu sehen**

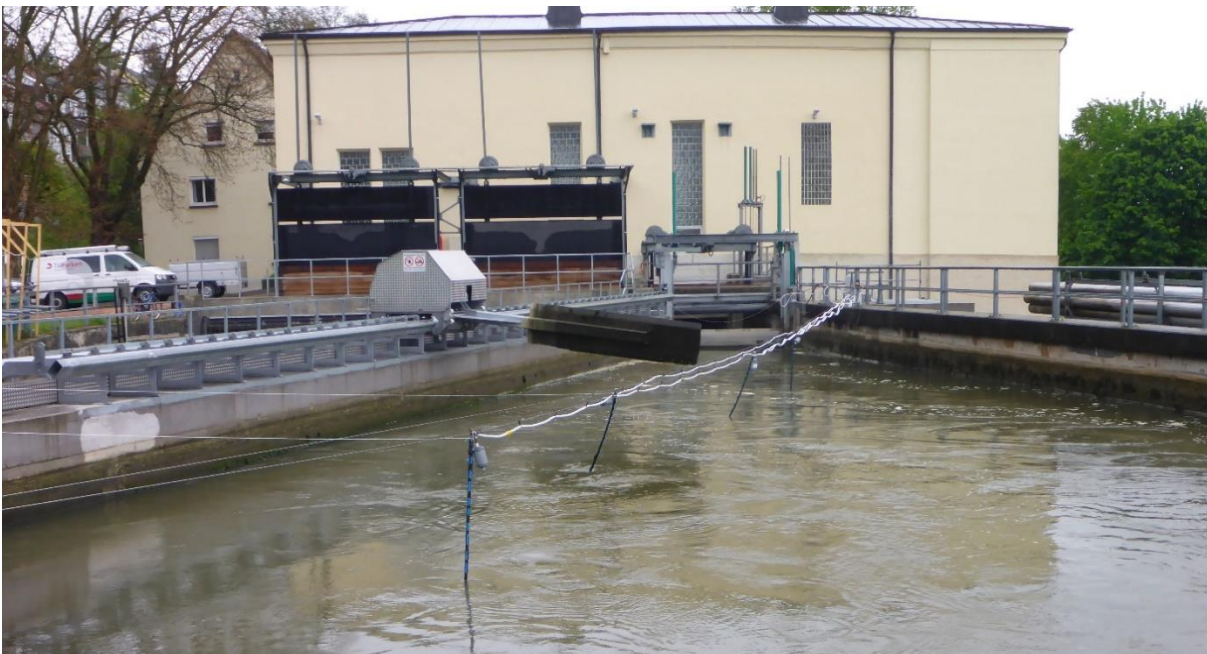
**Abbildung 25: Antennenarray vor der Rechenanlage**

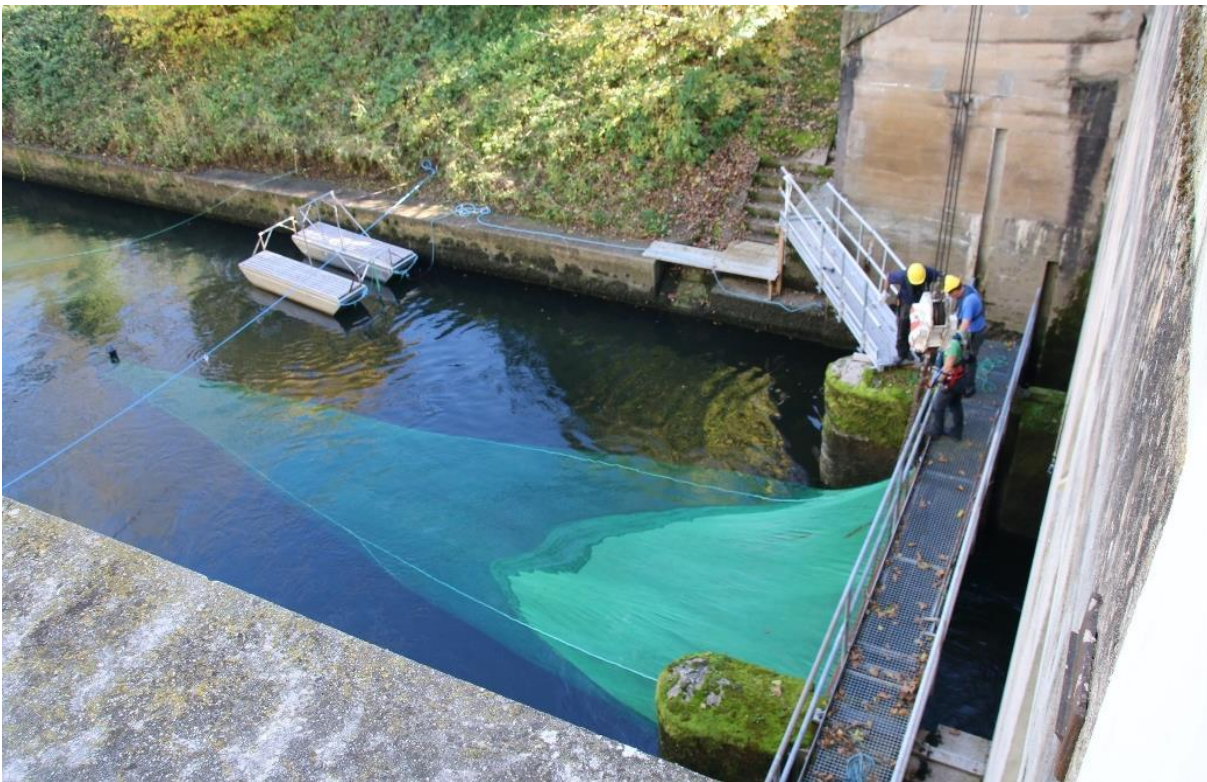
**Abbildung 36: Installierter Hamen hinter der rechten Hauptturbine im Krafthaus während Kampagne 4**

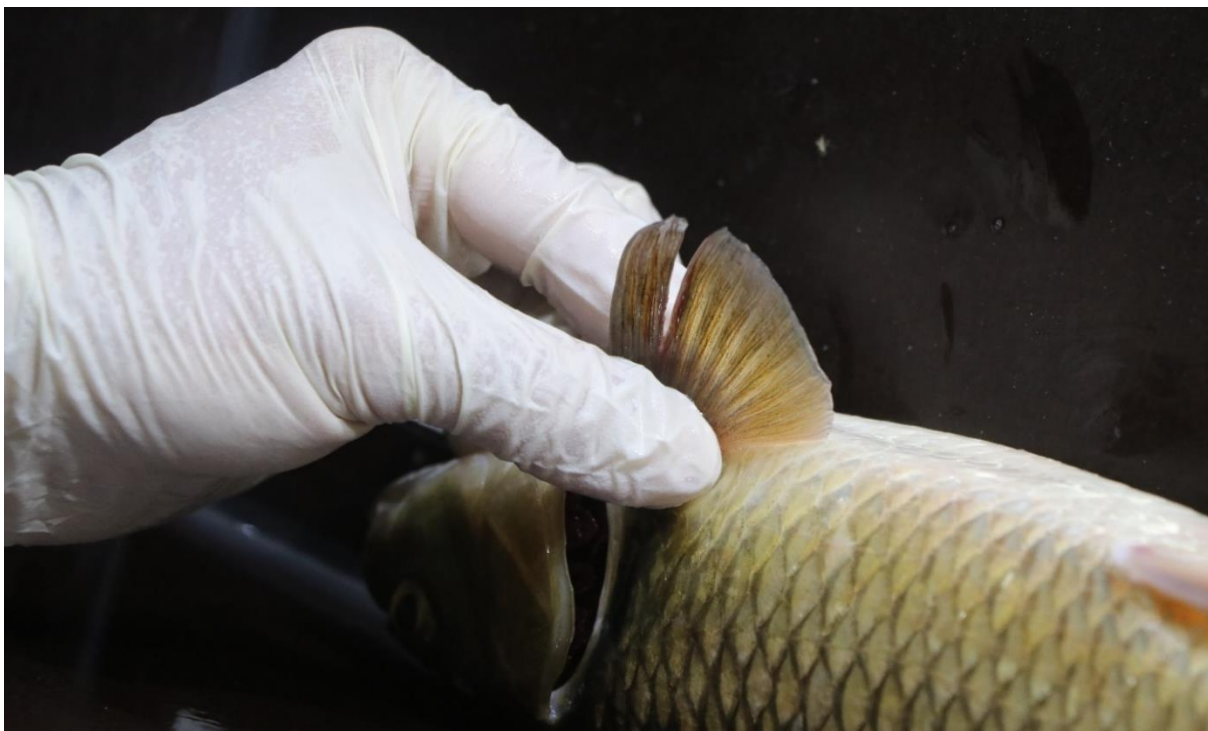
**Abbildung 41: Schädigungsanalyse bei einem Döbel mit Flosseneinriss in der rechten Brustflosse (Intensität 3, Beeinträchtigungsgrad 2)**

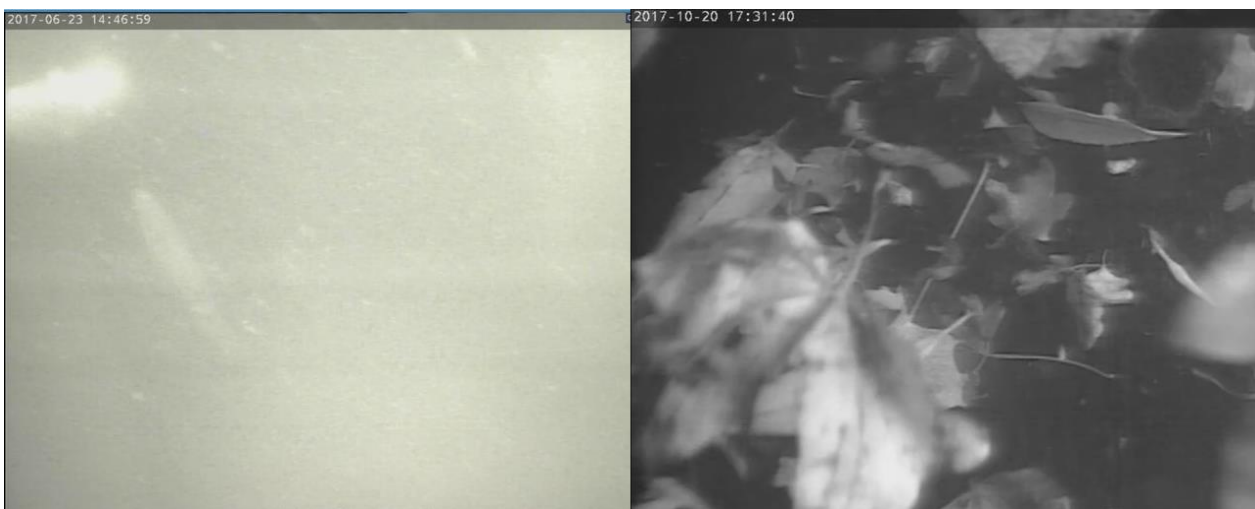
**Abbildung 44:** Beeinträchtigte Sichtverhältnisse im Bypass. Links: Beispiel einer Videoaufnahme, entstanden bei Tageslicht am 23.06.2017. Die Sicht ist durch Schwebeteilchen stark beeinträchtigt, sodass keine gesicherte Fischerkennung möglich ist. Rechts: Aufnahme bei Nacht, trotz geringer Gewässertrübung ist durch erhöhten Laubabtrieb keine klare Fischidentifikation möglich

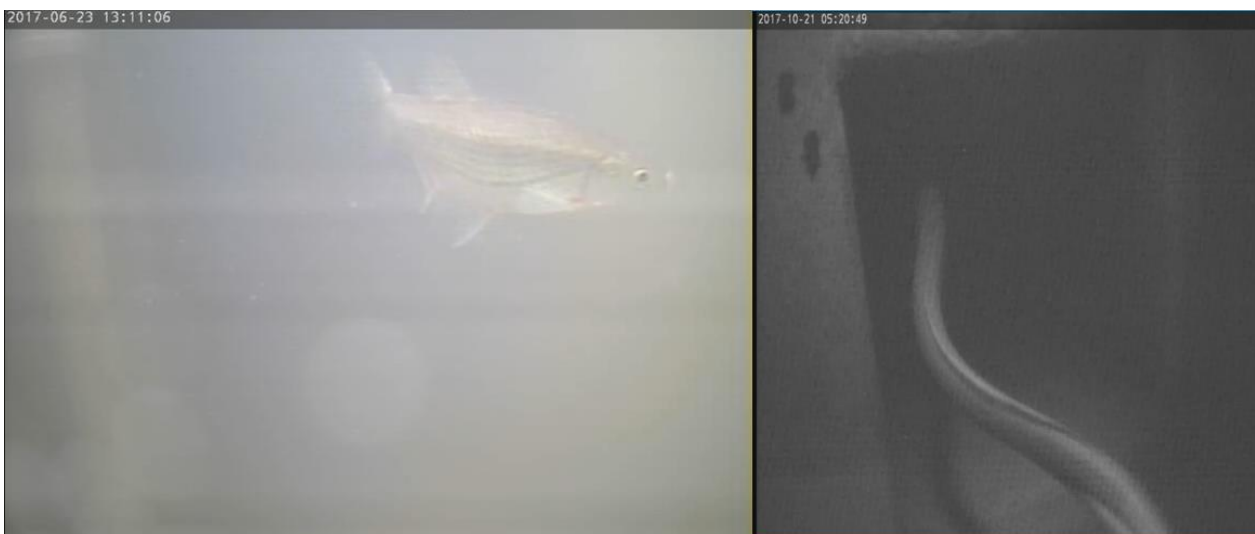
**Abbildung 45:** Nicht beeinträchtigte Sichtverhältnisse im Bypass. Links: Einschwimmen in den Bypass eines Schneiders, der trotz moderater Trübung identifiziert werden kann, da er direkt vor der Kamera kreuzte. Rechts: Einschwimmen (Schwanz voran) eines Aals in den Bypass in den frühen Morgenstunden

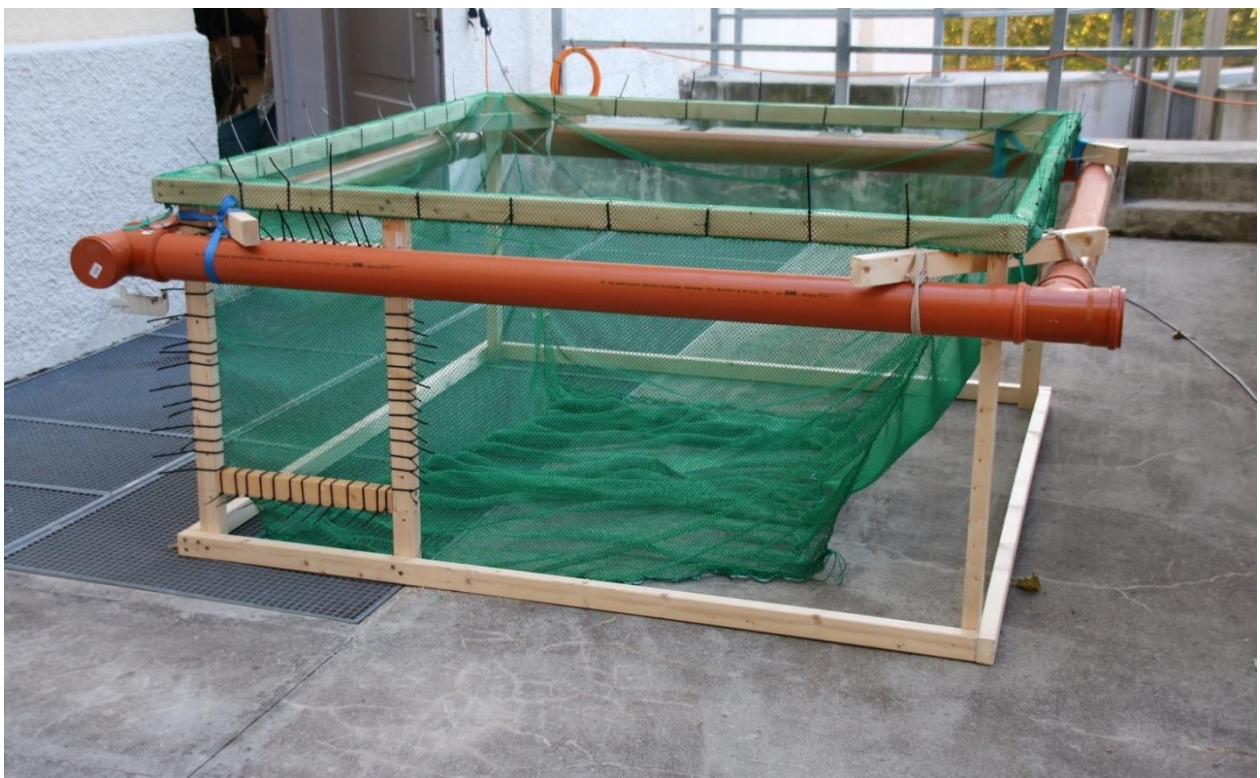
**Abbildung 60: Fangkäfig zur Befestigung an einem Hamennetz für einen Korridor mit 1,3 m/s Durchfluss. Durch die großzügige Dimensionierung wird eine geringe fangbedingte Schädigung erreicht.**

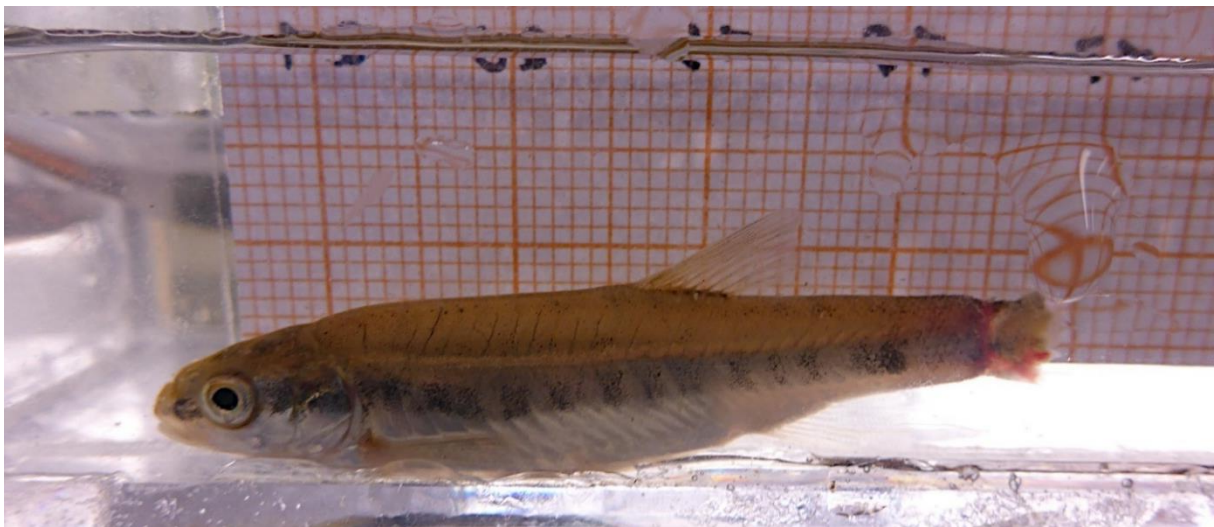
**Abbildung 61: Erhebung der Verletzungen einer lebenden Elritze (*Phoxinus phoxinus*) nach Passage der Hauptturbinen am Standort Rappenberghalde (Wildfang)**

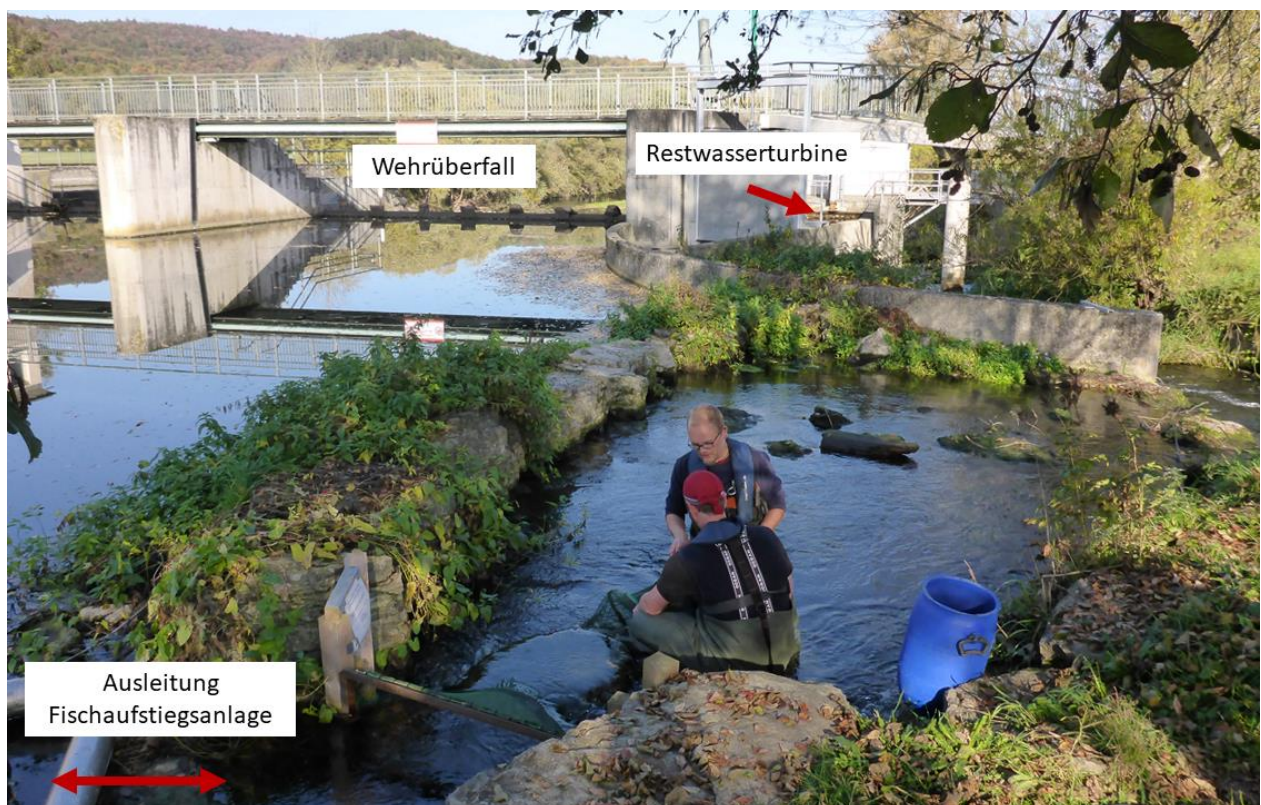
**Abbildung 65: Räumliche Trennung von Fischaufstiegsanlage und Restwasserturbine**
