Modifizierung, Erprobung und Untersuchung einer neuartigen Fangtechnik zur Erforschung des Fischabstiegs im Bereich von Wasserkraftanlagen

Abschlußbericht

Das Projekt wurde unter dem Az: 18620 von der Deutschen Bundesstiftung
Umwelt gefördert.

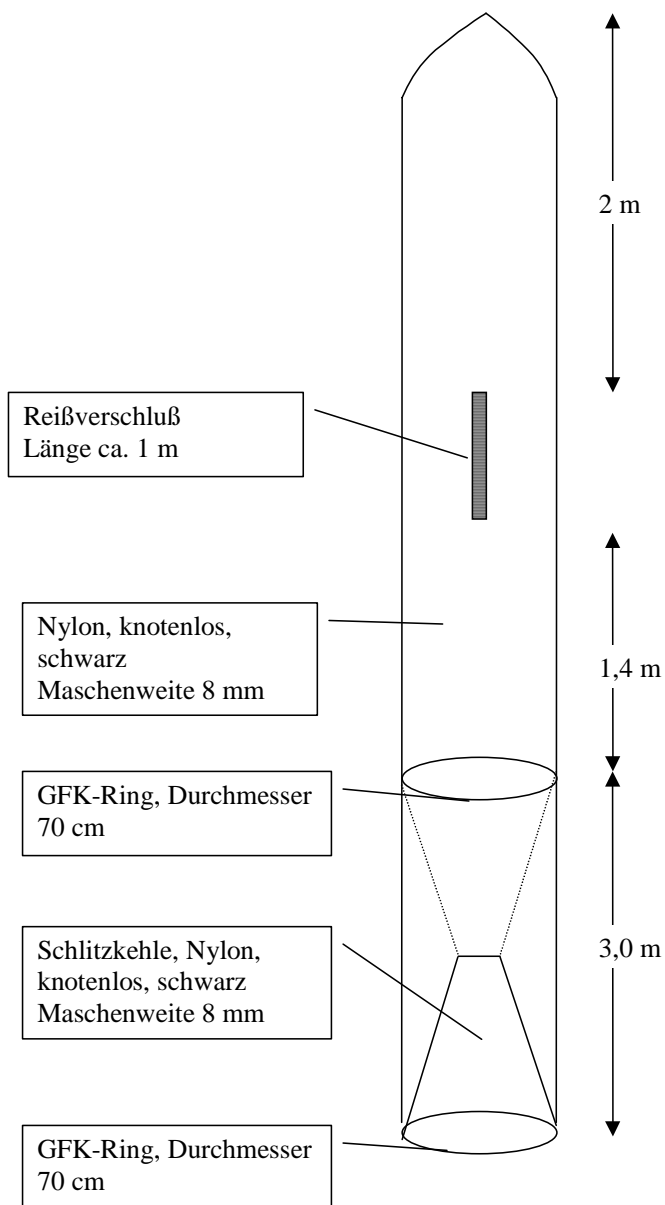
Abb. 6: Skizze der Steertreuse

Der Hamen und die Steertreue waren mit Reißverschlüssen versehen (Abb. 5 und 6). Sie waren zur Notöffnung vorgesehen, falls Geschwemmsel den Wasserdruck in den Netzen zu stark ansteigen ließ. Bei den Arbeiten wurden sie zu Reinigungszwecken als zusätzliche Öffnung verwendet.

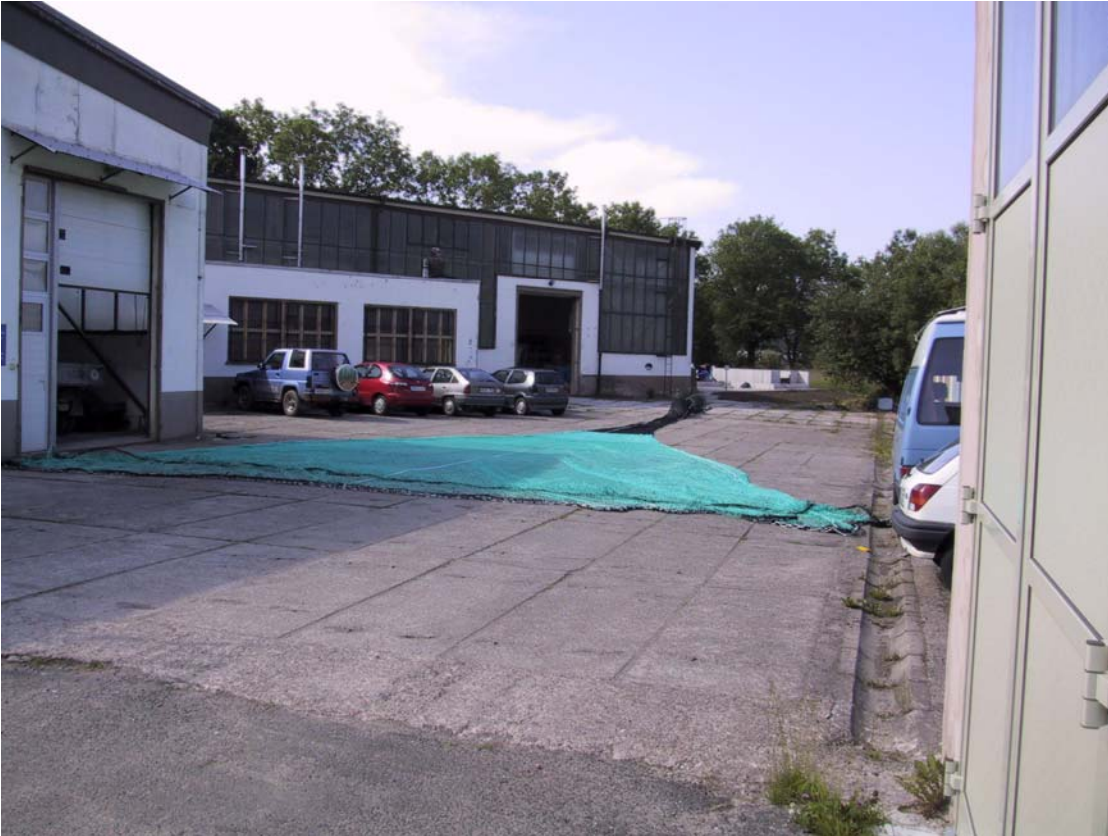
Foto 1: ausgebreiteter Hamen nach seiner Anlieferung in Schleusingen

Am Einlaufbauwerk wurde ein Hamen eingesetzt. Er besaß vorn eine rechteckige Öffnung von 13,20 m x 1,90 m und verjüngte sich auf einer Länge von über 25 m zu einer runden Öffnung von 0,65 m Durchmesser (Foto 1, Anhang). Als Richtgröße wurde die Länge entsprechend des Öffnungsumfanges geplant. Die Maschenweiten nahmen von vorn nach hinten ab. In der Hamenskizze (Abb. 5) sind die jeweiligen Werte angegeben. Die Garnstärken sind entsprechend der nacheinander folgenden Maschengrößen Tabelle 2 zu entnehmen.

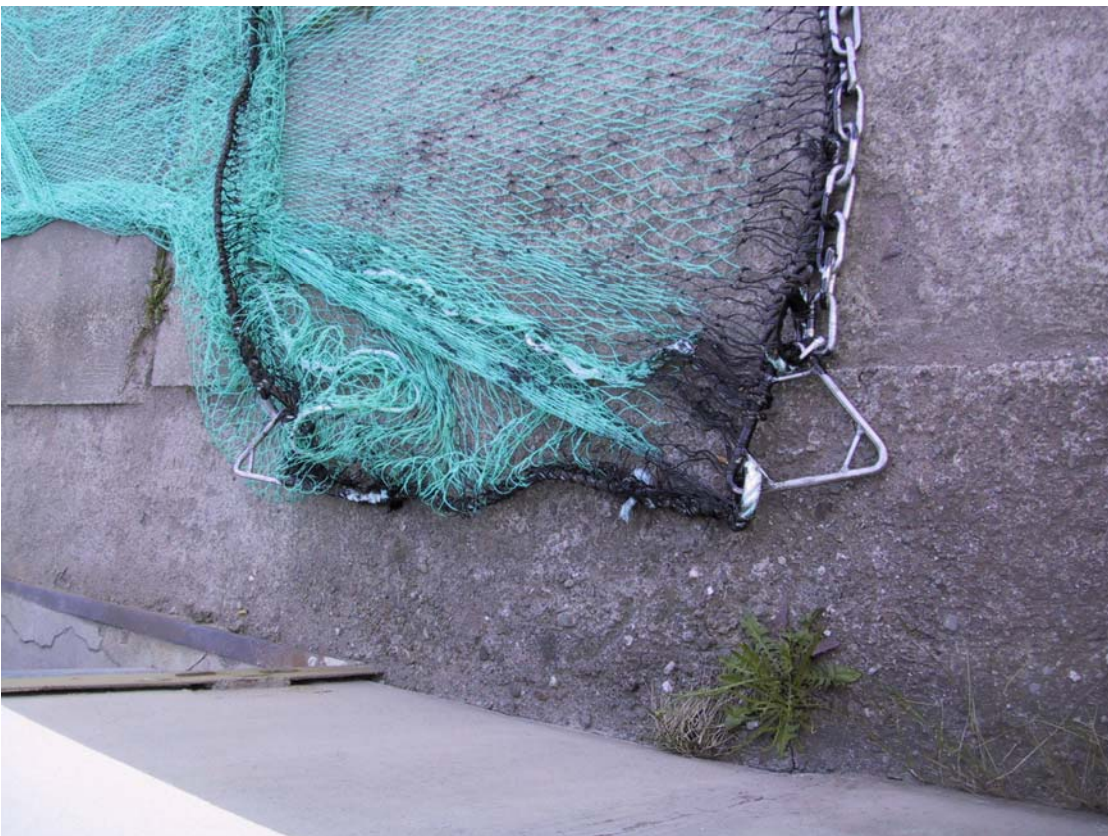
Foto 2: Detailansicht der Hamenöffnung mit Edelstahl-Dreiecken und Metalkette

An jeder der 4 Ecken der Hamenöffnung war ein rostfreies Stahldreieck eingearbeitet (Foto 2, Anhang). Zur Befestigung des Hamens direkt hinter den geöffneten Schützen des Einlaufbauwerks wurden speziell konstruierte Stahlhalterungen angebracht. Sie waren so gebaut, daß ein senkrechter Stahlarm von der Wasseroberfläche bis auf den Grund des Mühlgrabens reichte. Die biegesteifen Stahlarme wurden zusätzlich mit Stahlseilen entgegen der Strömung verspannt. An jedem Träger war eine Führungsschiene angeschweißt (Detailsskizze in Abb. 4), die für die Aufnahme eines T-Profilstahles geeignet war (Foto 3, Anhang). Die zum rechten Ufer (flußabwärts gesehen) zugewandten rostfreien Stahldreiecke (NIRO-Dreiecke) der Hamenöffnung wurden mit Fischereischäkeln an einem entsprechend vorgebohrten T-Profilstahl befestigt (Foto 4, Anhang). Dieses konnte anschließend in die Führungsschiene des rechten Trägers eingeführt werden. In den linken Träger wurde auf gleiche Weise ein T-Profil hineingeschoben (Foto 5, Anhang). An diesem war in Bodennähe und an der Wasseroberfläche je eine rostfreie Umlenkrolle, sogenannte NIRO-Blöcke, mit Schäkeln befestigt (Foto 6, Anhang). An den NIRO-Dreiecken der linken Hamenseite waren Stahlseile und große Auftriebskörper (blaue Fässer; Foto 23, Anhang) angebracht. Letztere

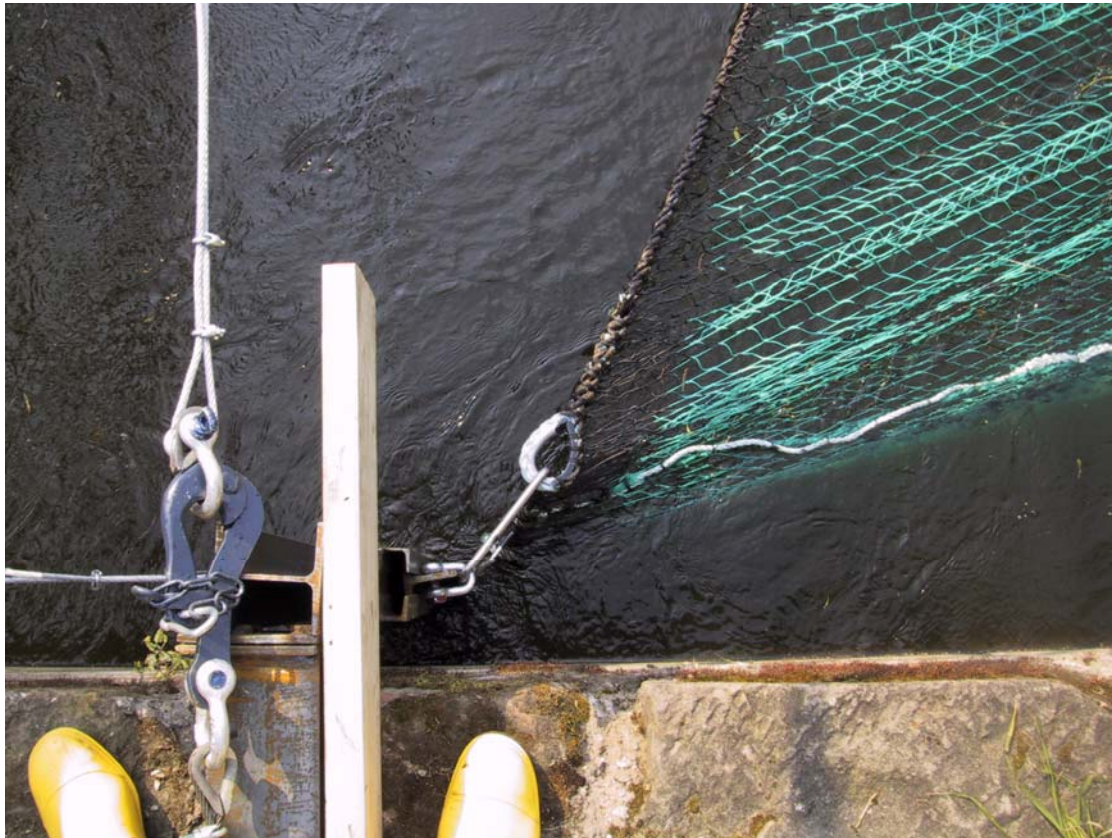
Foto 3: Rechter Stahlträger mit angeschweißter Führungsschiene und eingesetztem T-Profil; daran Stahldreieck des Hamens mittels Fischereischäkel befestigt; links im Bild der blaue Sliphaken, um eine schnelle Trennung der Stahlseile zwischen Seilwinde und Hamen zu ermöglichen.

Das von der Seilwinde kommende Stahlseil war mit dem Seil, welches zum Hamen weiterführte, mit einem Sliphaken verbunden (Foto 3, Anhang). Dieser ließ sich auch unter starker Zugbelastung über eine Zugschnur öffnen und konnte somit das zum Hamen weiterführende Stahlseil freigeben (Fotos 7 und 8, Anhang). Dies diente als Sicherheit, um bei unvorhersehbaren Problemen den Hamen schlagartig auf seiner linken Öffnungsseite freizugeben. Er schwenkte dann nach rechts. Dadurch sank der Wasserdruck im Hamen sofort. Nachdem der Hamen in seine endgültige Position gebracht wurde, konnte eine Steertreuse (Abb. 6) mit einer Maschenweite von 8 mm am Hamen angebracht werden. Dabei wurde der starre GFK-Ring der Reuse in den flexiblen engeren Tauwerksring des Hamens geführt (der Tauwerksring wurde dabei oval verformt) und zusätzlich an drei Stellen mit Kabelbindern fixiert. Drei Schwimmer entlang der Steertreuse zeigten ihre Lage im Wasser.

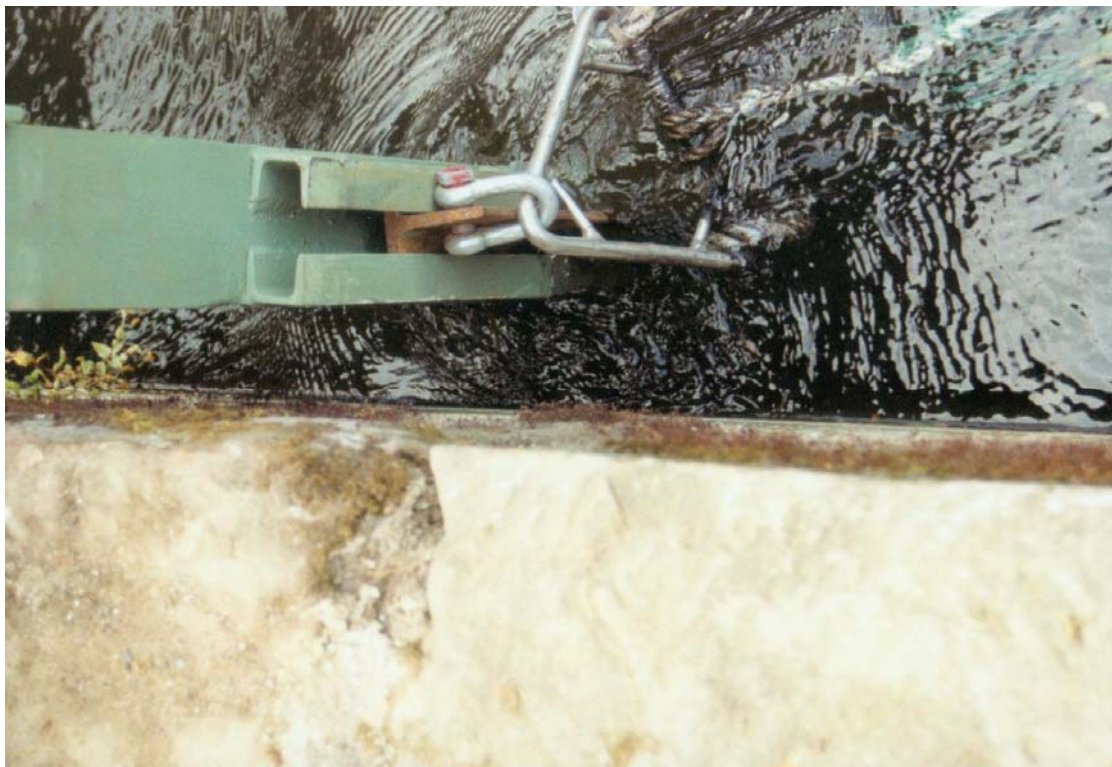
Foto 4: Detailaufnahme des in den rechten Stahlträger eingeführten T-Profiles

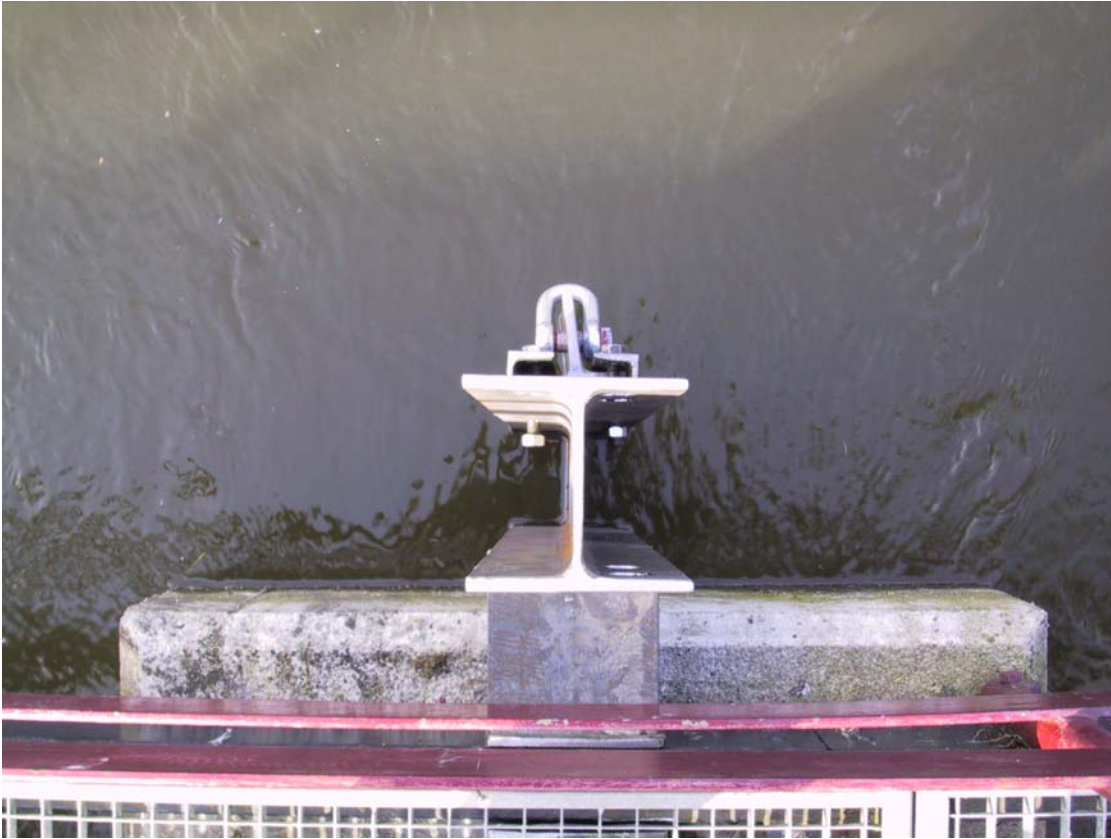
Foto 5: Draufsicht auf den linken Stahlträger mit eingeführtem T-Profil incl. Fischereischäkel

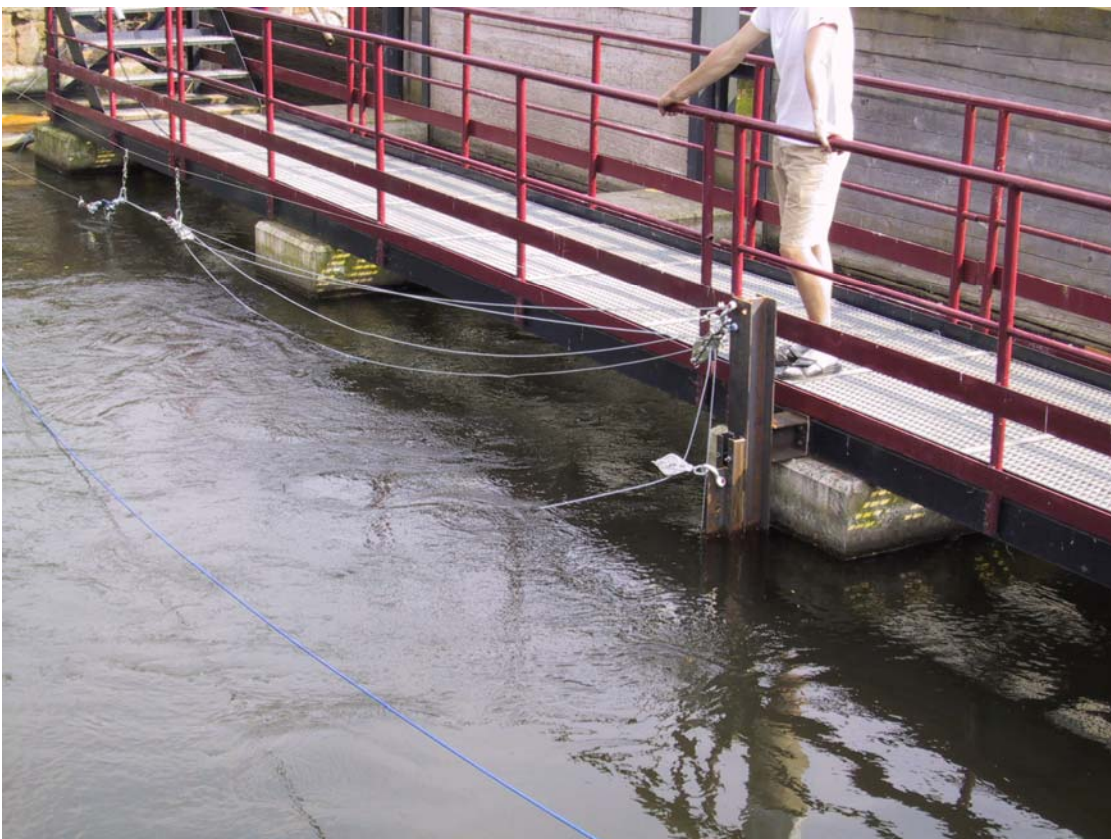
Foto 6: linker Stahlträger mit montierten Umlenkrollen

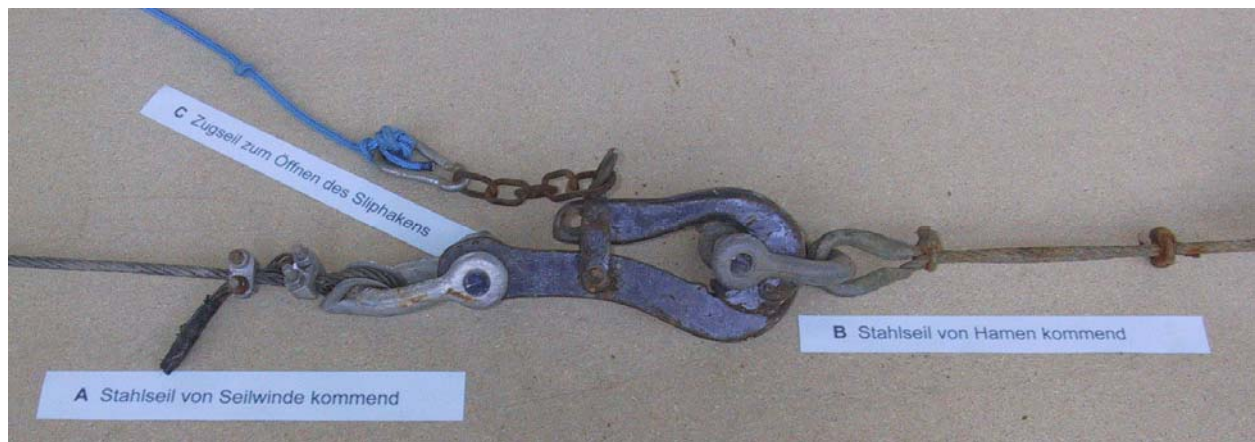
Foto 7: geschlossener Sliphaken

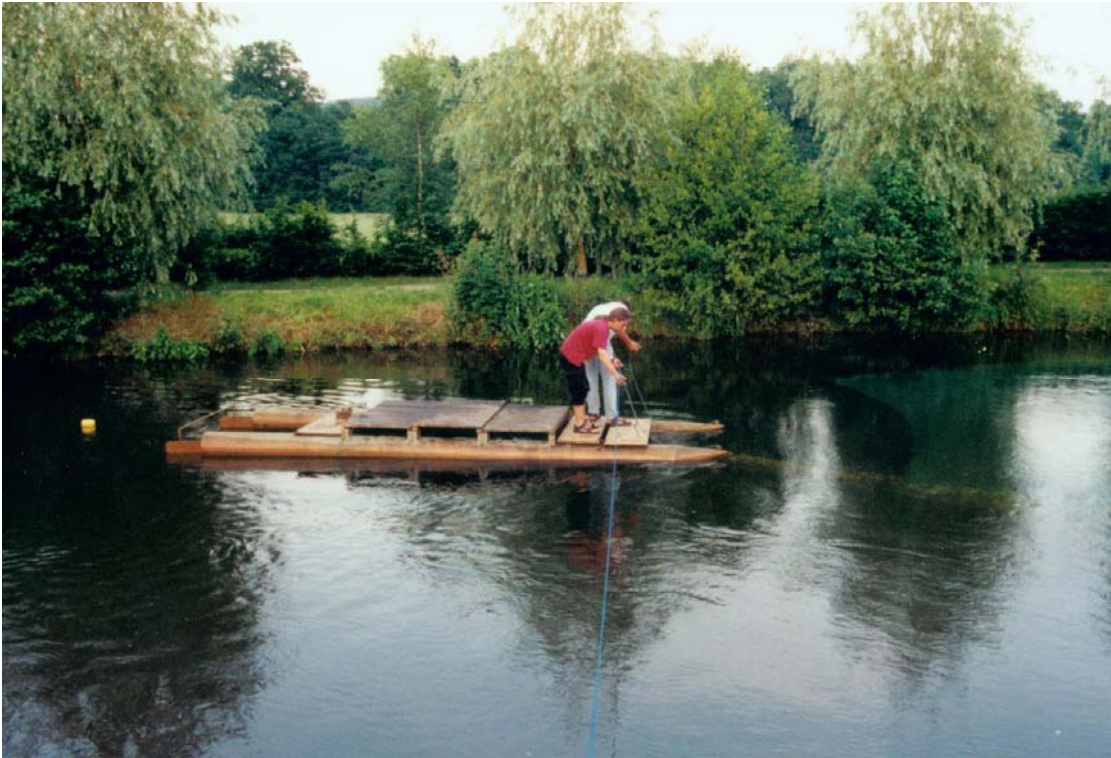
Foto 9: an Führungsleine fixierter Ponton

Zur Leerung wurde ein schwimmender Ponton an einer Führungsleine entlang zur Steertreue bewegt (Foto 9, Anhang). Letztere wurde aus dem Wasser gehoben und vom Hamen getrennt (Foto 10, Anhang). Im Tausch wurde eine zweite Reuse angebracht. Dadurch entstanden keine Fangausfälle während der Leerung. Der Reuseninhalt wurde in einen großen Behälter mit Wasser gegeben. Hierfür wurde der Inhalt der Fangkammer an das Ende der Reuse gerüttelt. Dieses ließ sich öffnen, nachdem der Strick, mit welchem das Reusenende zugebunden war, gelöst wurde. Das Schwemmgut wurde aussortiert und die im Sortierbehälter zurückgebliebenen Fische auf Art bestimmt, gemessen und anschließend im Mutterbett entlassen.

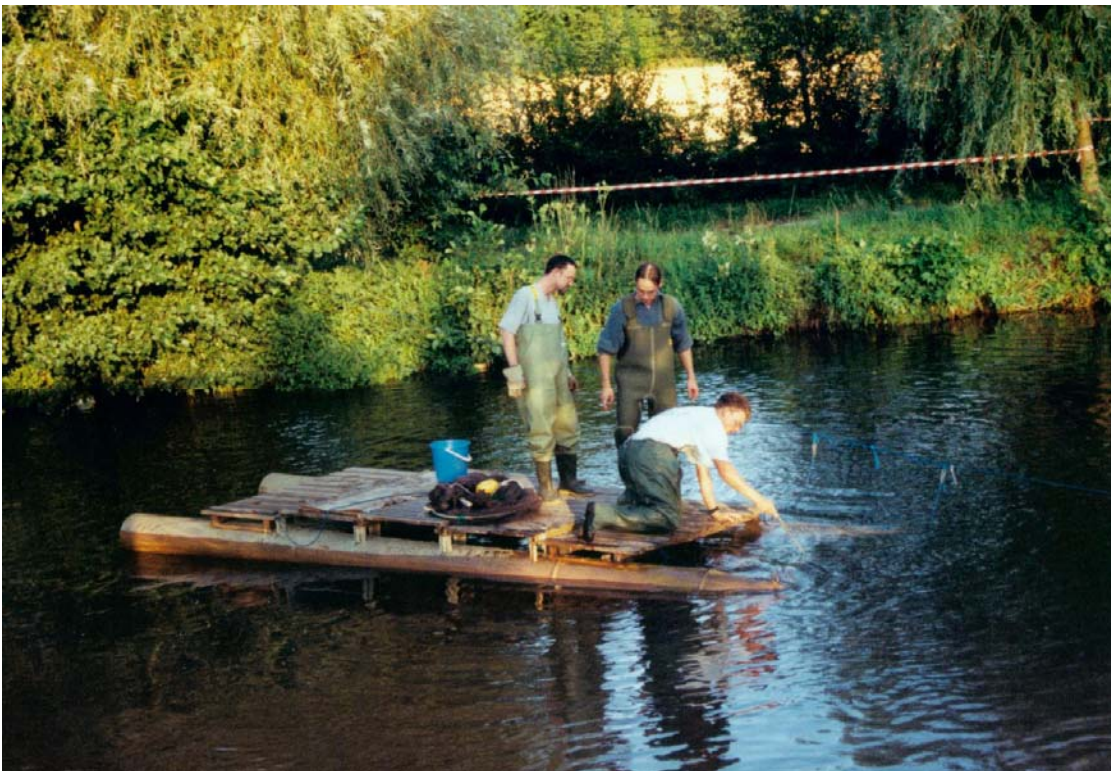
Foto 10: Steertreusenwechsel vom Ponton aus

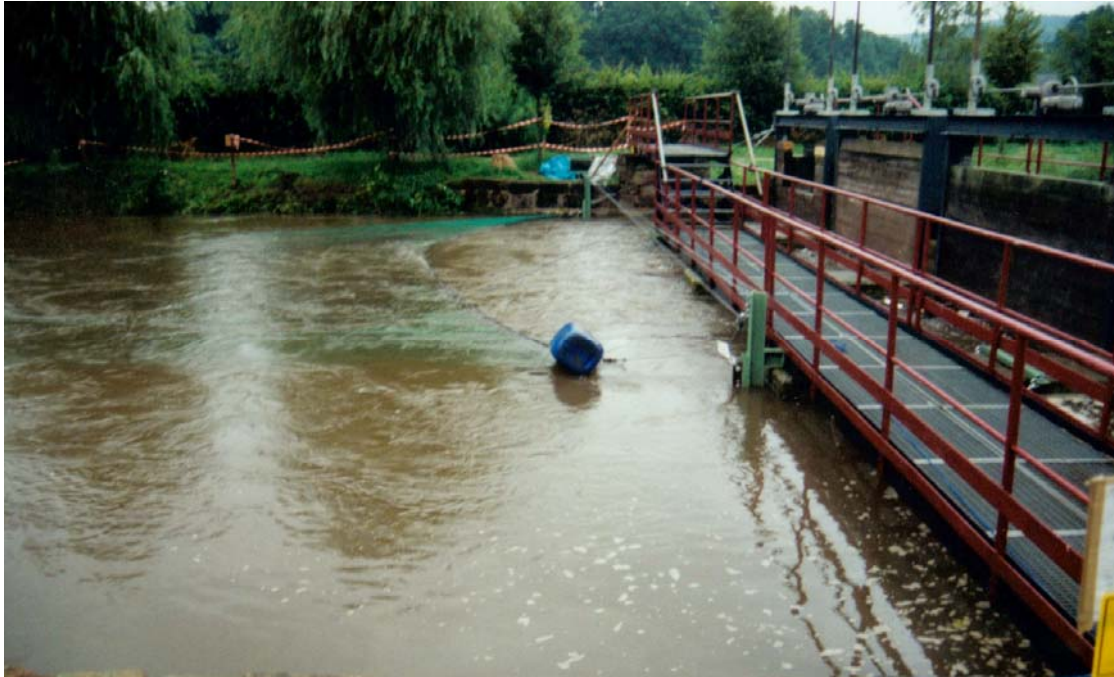
Foto 11: Abfluß von etwa $15 \text{ m}^3/\text{s}$ durch den Hamen in Richtung Wasserkraftanlage

Der höchste Wasserdurchsatz durch den Hamen betrug entsprechend des maximalen Schluckvermögens der drei Turbinen etwa $15 \text{ m}^3/\text{s}$ (Foto 11, Anhang). Beim ersten Maximalabfluß Richtung Wasserkraftanlage am 16.07.2001 (Gesamtabfluß der Saale bei Jägersdorf lag zu dieser Zeit bei $50 \text{ m}^3/\text{s}$) brach die rechte Halterung des Hamens an einer Schweißnaht zwei Stunden nach dem Aufspannen der Fangtechnik (Fotos 12 und 13, Anhang). Grund dafür war eine zur Mühlgrabenmitte wirkende Zugkraft, die von einer Diagonalströmung, welche in Kapitel 2.2.4 näher beschrieben wird, hervorgerufen wurde. Daraufhin wurde die Bruchstelle vorübergehend zusammenschweißt und vor der nächsten Untersuchungswoche verstärkt (Foto 14, Anhang).

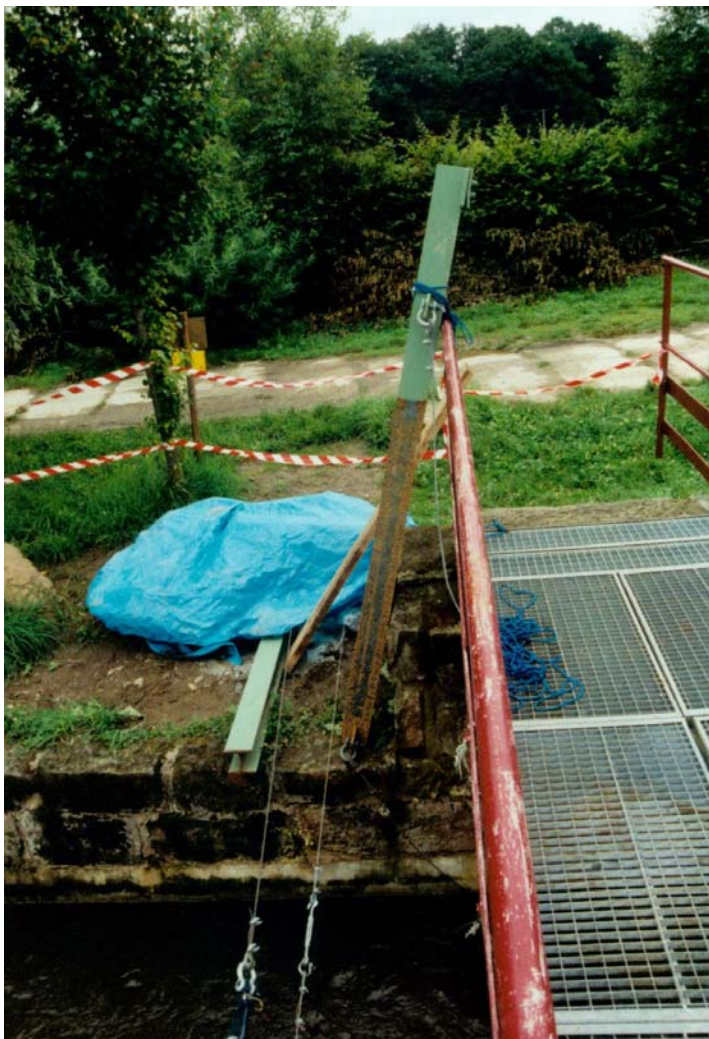
Foto 12: an Schweißnaht abgebrochener Stahlträger

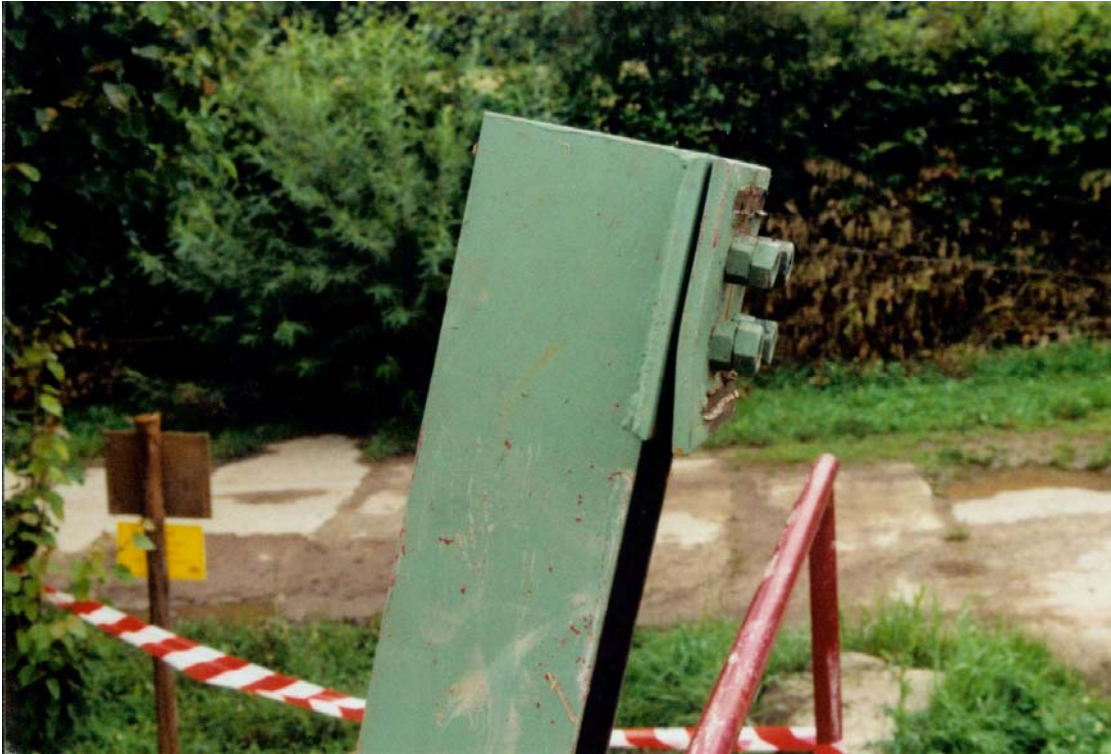
Foto 13: Detailaufnahme der gebrochenen Schweißnaht

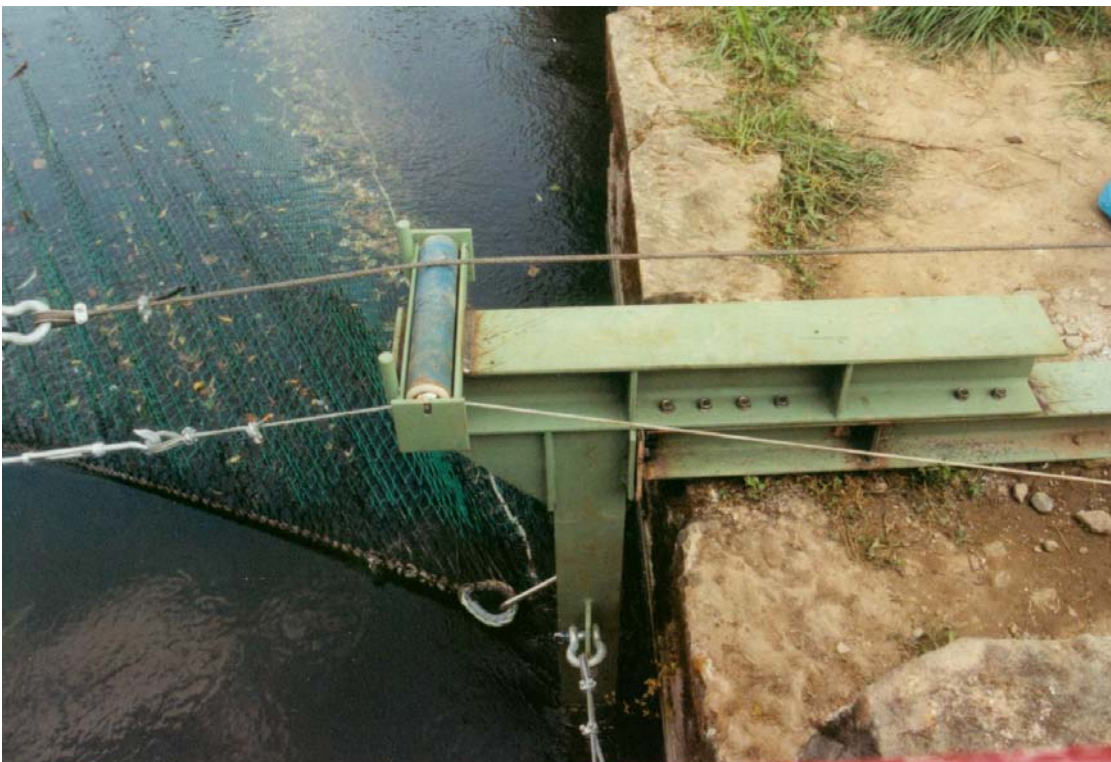
Foto 14: verstärkte rechte Hamenhalterung

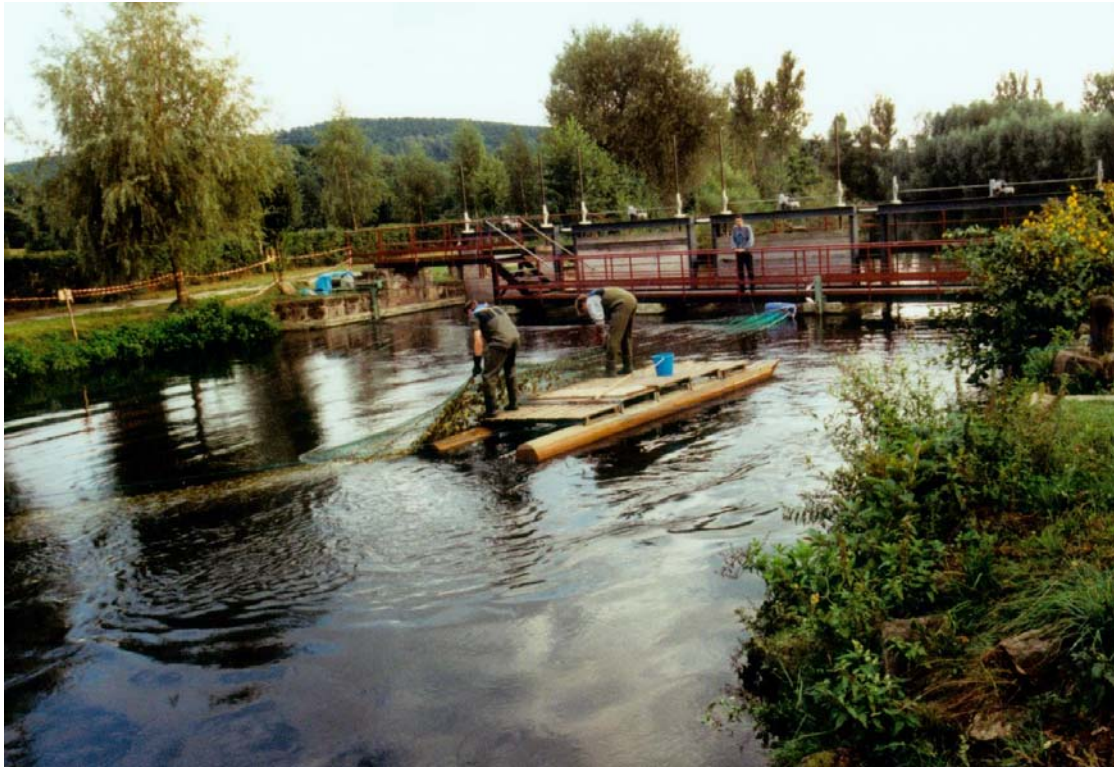
Foto 15: Hamenreinigung vom Ponton aus

Ponton aus möglich (Fotos 15 und 16, Anhang). Die Strömung beförderte dabei das Laub nach hinten. Bei hohen Abflüssen und großen Laubmengen mußte der Hamen komplett aus dem Wasser geholt werden. Wenn er am Ufer lag, konnten die Äste aus den Maschen gezogen und das Laub entnommen werden (Fotos 17, 25 und 26, Anhang).

- **Schütteln des Hamennetzes vom Ponton aus:** 30 Minuten nach Setzen des Hamens wurde vom Ponton aus versucht, das Netz an den Seiten zu schütteln (vgl. Foto 15, Anhang), um zu erreichen, daß sich das Laub von den Netzseiten löste und von der Strömung Richtung Hamenende getragen wurde. Dies hätte nur zum Erfolg geführt, wenn

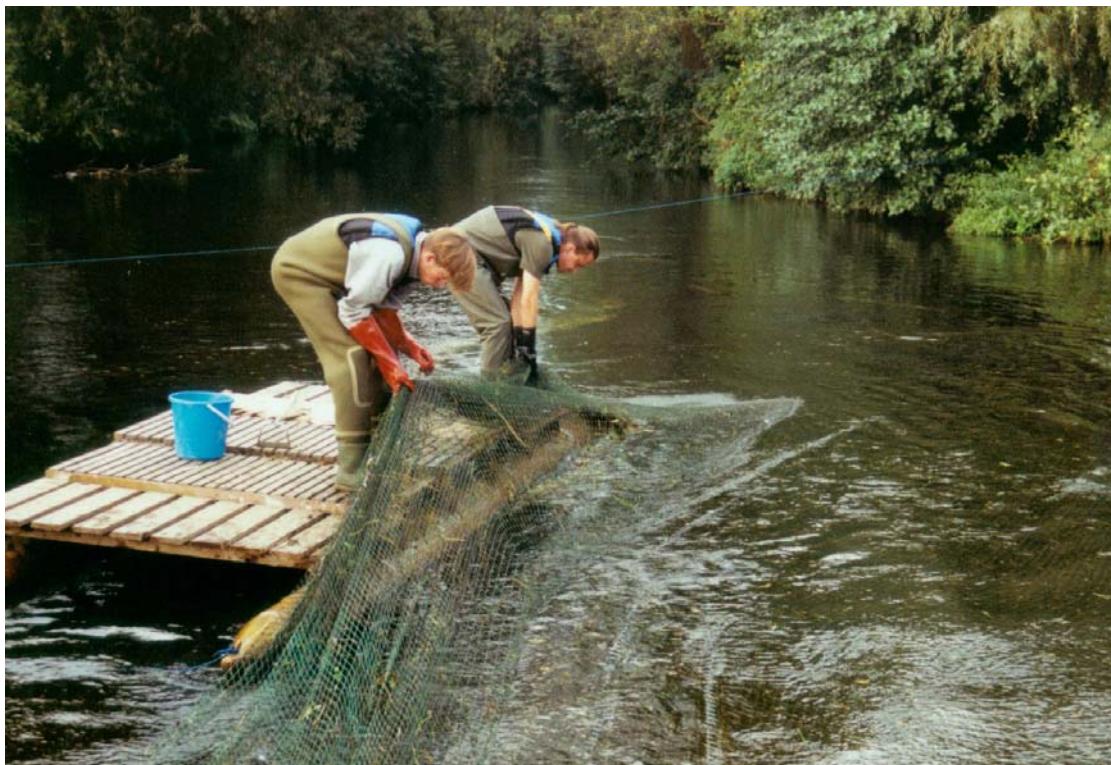
Foto 16: Hamenreinigung vom Ponton aus

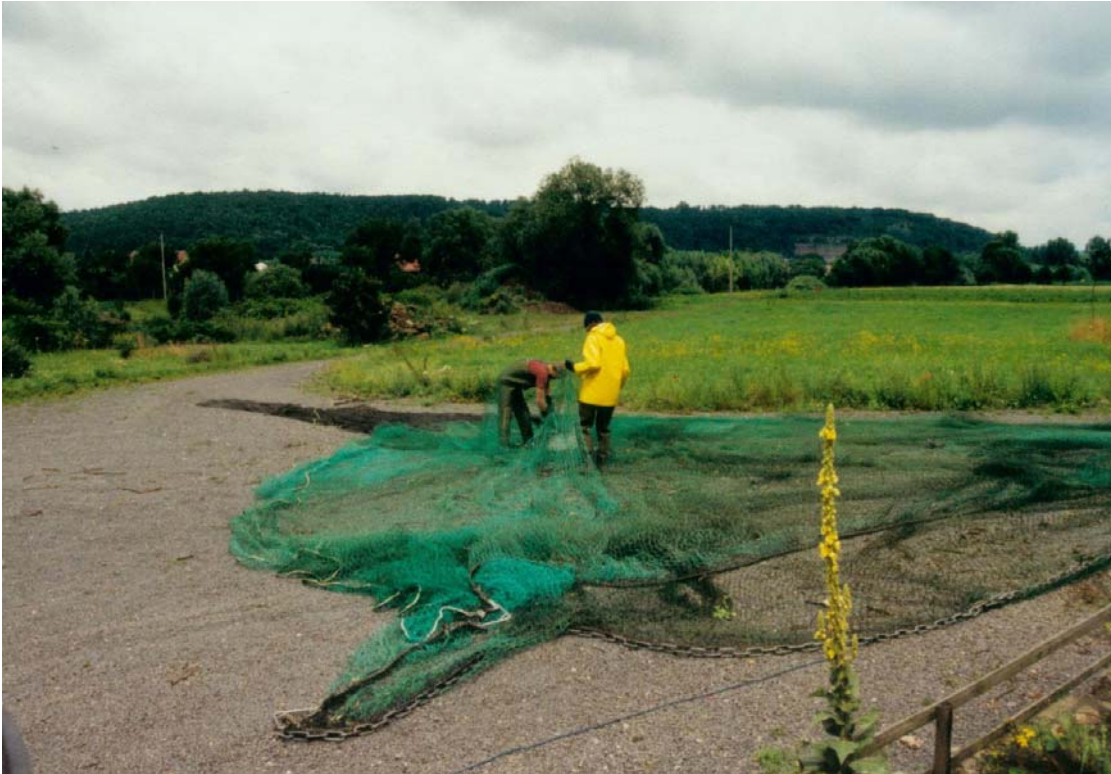
Foto 17: Hamenreinigung an Land

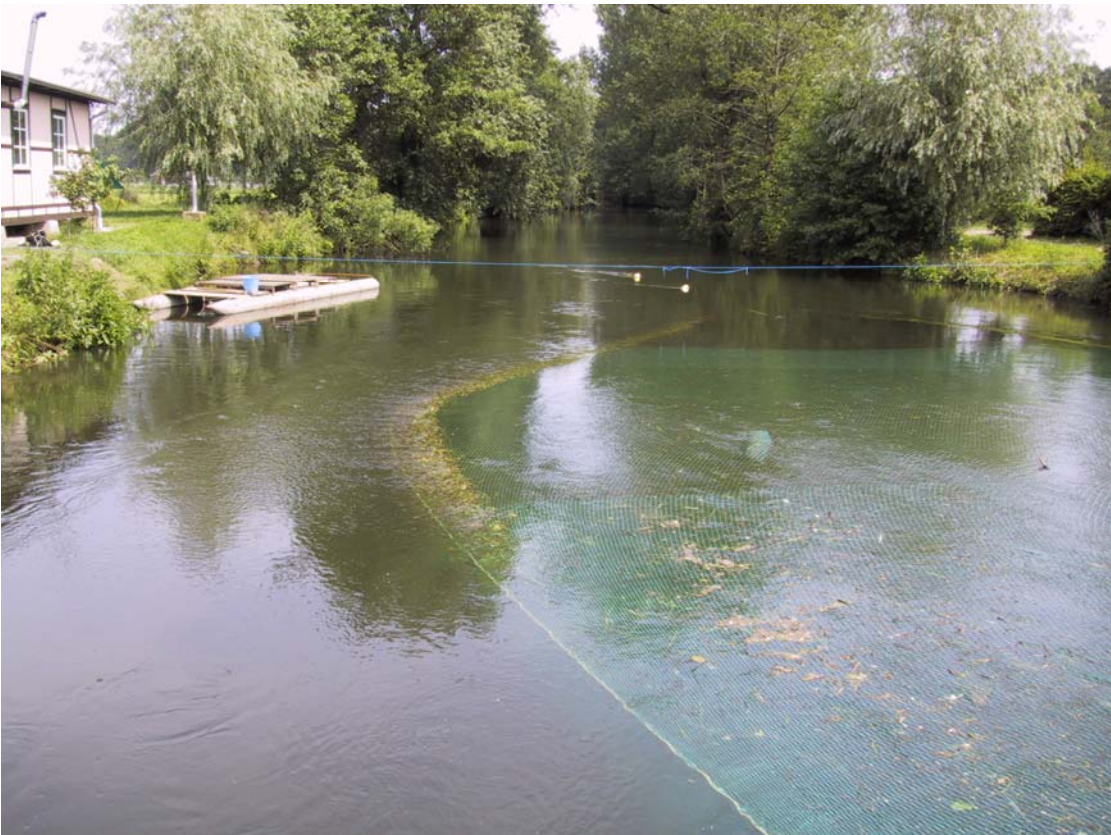
Foto 18: Ausbuchtung am Hamen infolge der Diagonalströmung

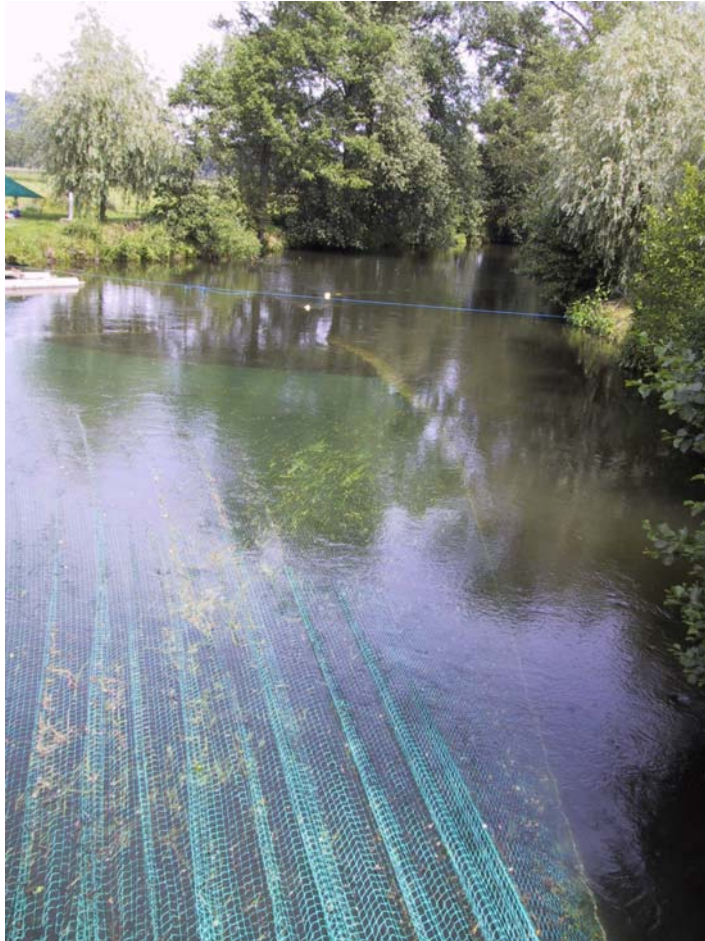
Foto 19: rechte Seite des Hamens mit geringer Ausbuchtung

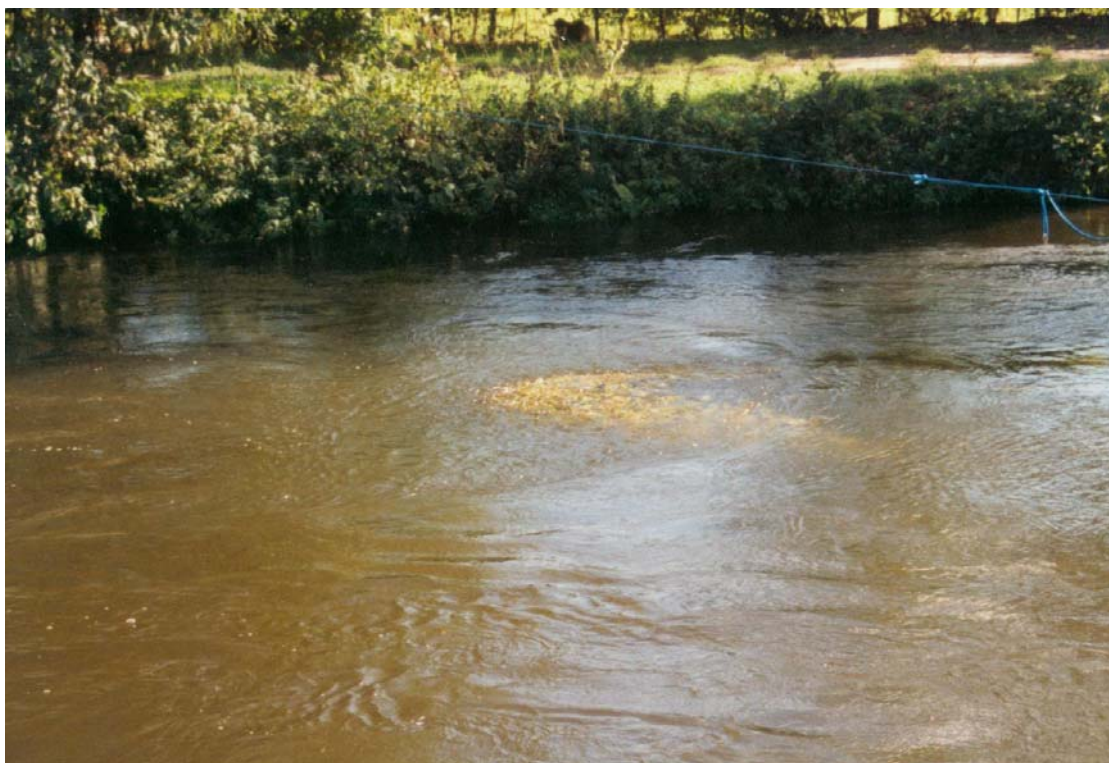
Foto 20: blasenförmige Verdickung am Hamenende mit dadurch entstehenden Rückströmungen

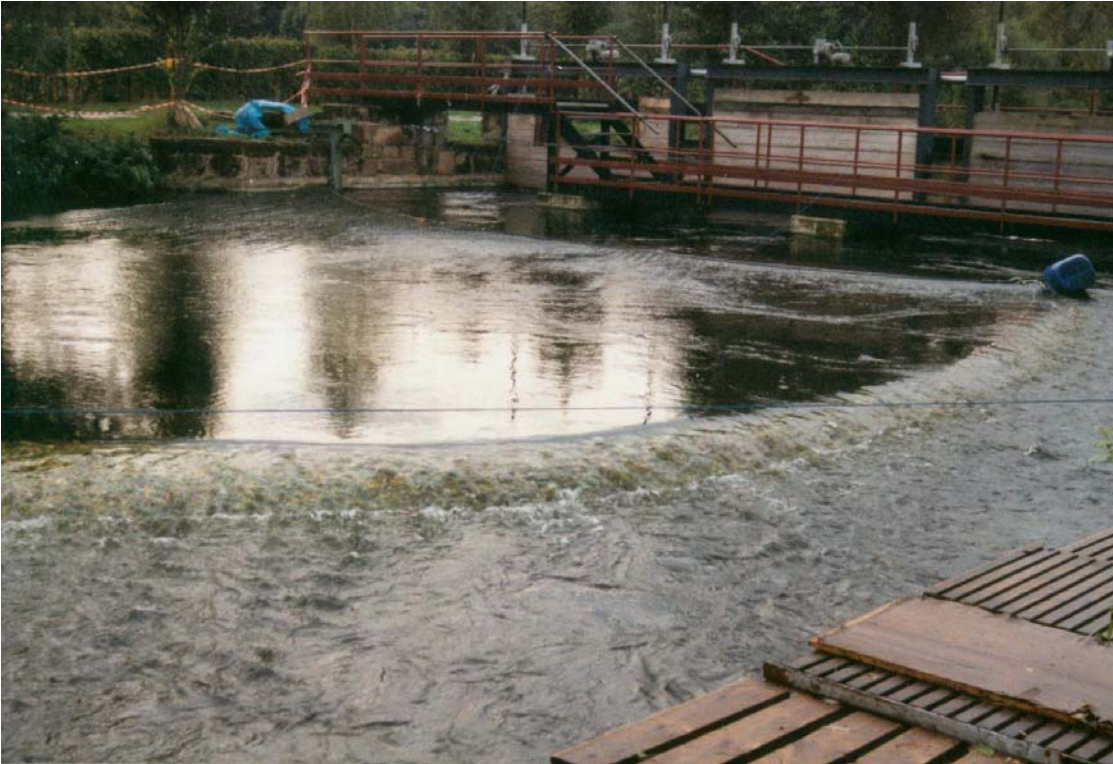
Foto 21: aufgestautes Wasser im vorderen Hamenbereich

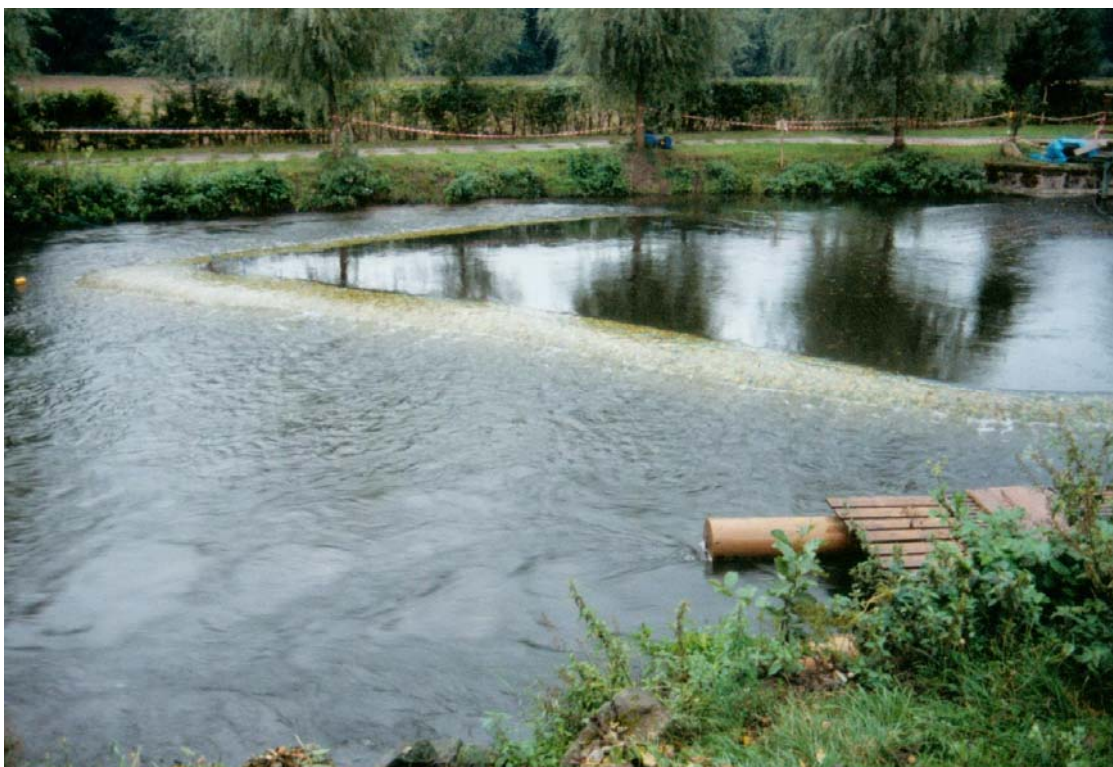
Foto 22: aufgestautes Wasser im hinteren Hamenbereich

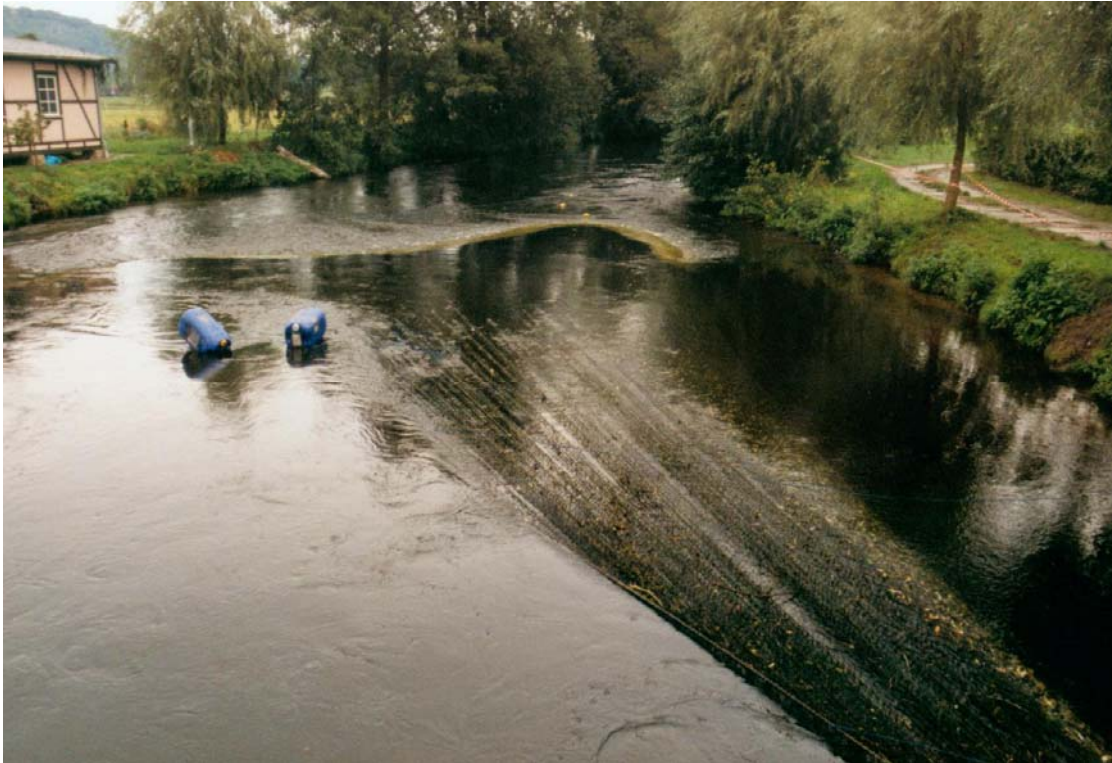
Foto 23: Nach Lockerung der Stahlseile blieb der Hamen aufgrund des stabilisierenden Wasserdruckes aufgebläht im Mühlgraben stehen.

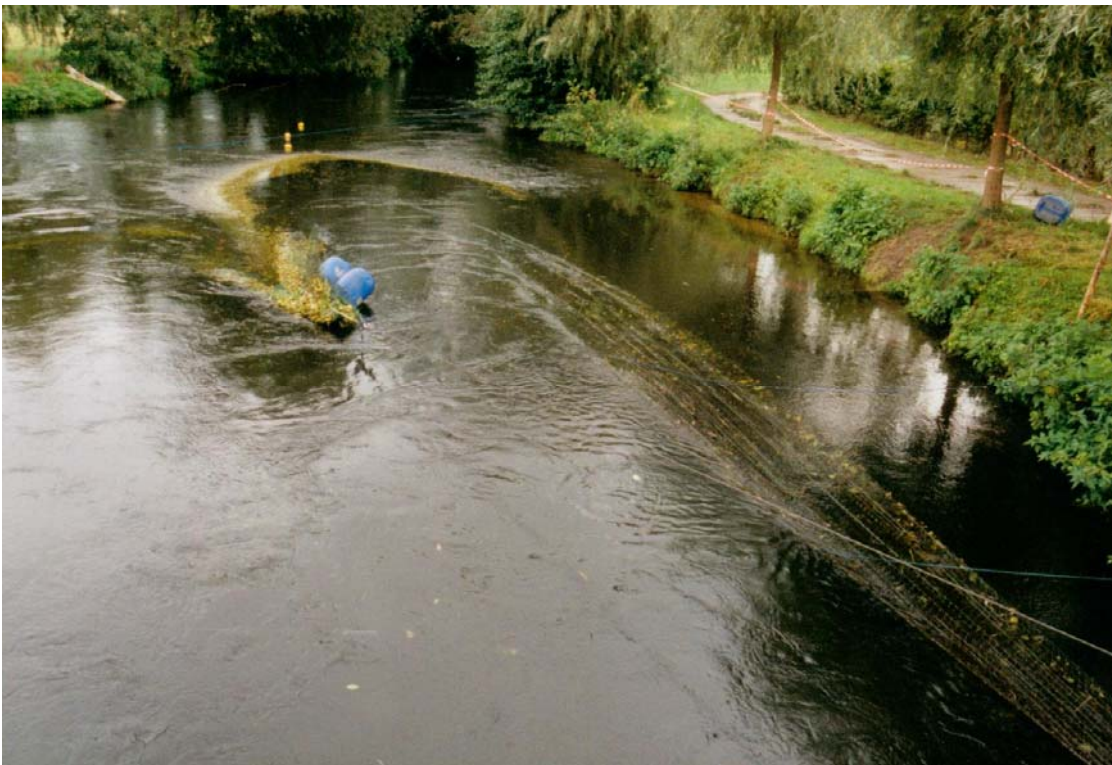
Foto 24: Bergung des Hamens mit starken Zugkräften (z. B. PKW)

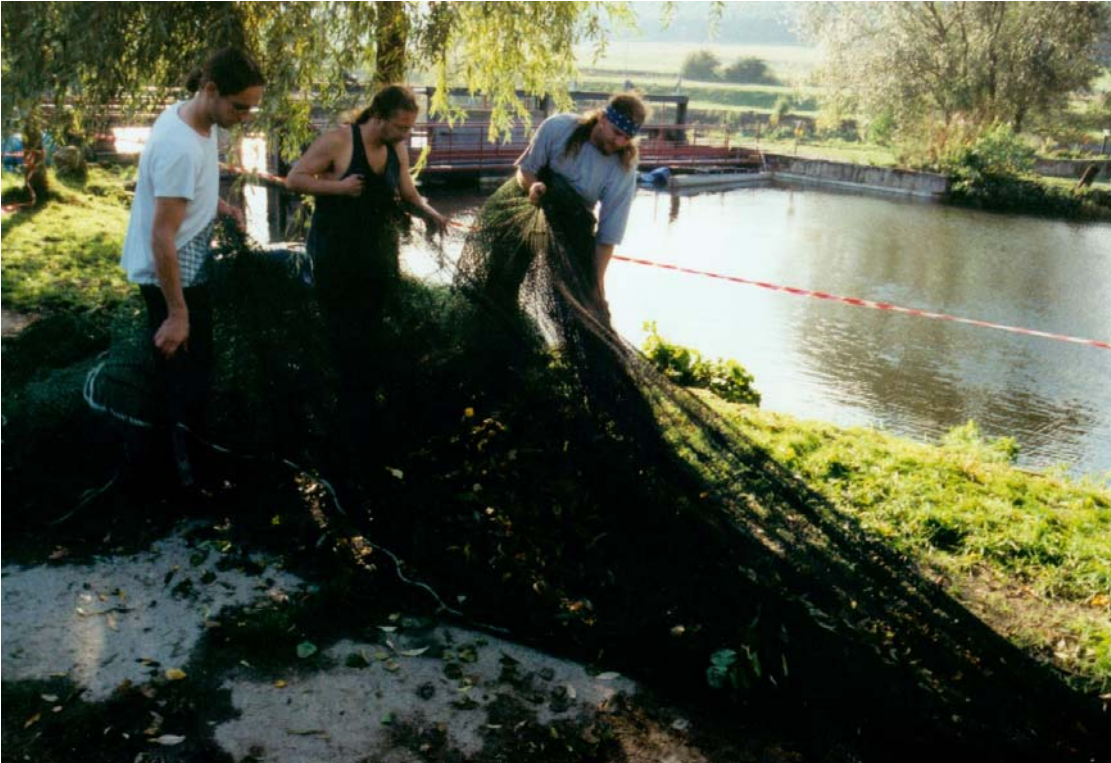
Foto 25: Reinigung des Hamens
