Modifizierung, Erprobung und Untersuchung einer neuartigen Fangtechnik zur Erforschung des Fischabstiegs im Bereich von Wasserkraftanlagen

Abschlußbericht

Das Projekt wurde unter dem Az: 18620 von der Deutschen Bundesstiftung
Umwelt gefördert.

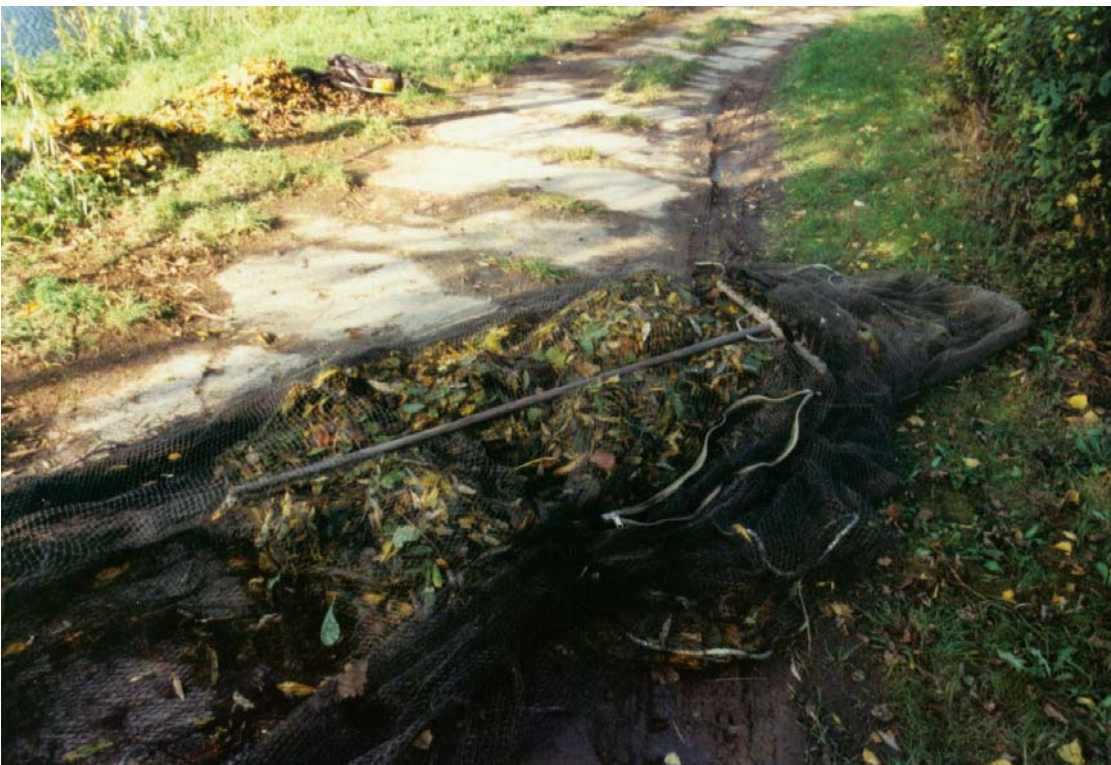
Foto 26: Laub vor der Entnahme aus dem Hamen; im Hintergrund bereits entnommenes Laub

Ponton aus möglich (Fotos 15 und 16, Anhang). Die Strömung beförderte dabei das Laub nach hinten. Bei hohen Abflüssen und großen Laubmengen mußte der Hamen komplett aus dem Wasser geholt werden. Wenn er am Ufer lag, konnten die Äste aus den Maschen gezogen und das Laub entnommen werden (Fotos 17, 25 und 26, Anhang).

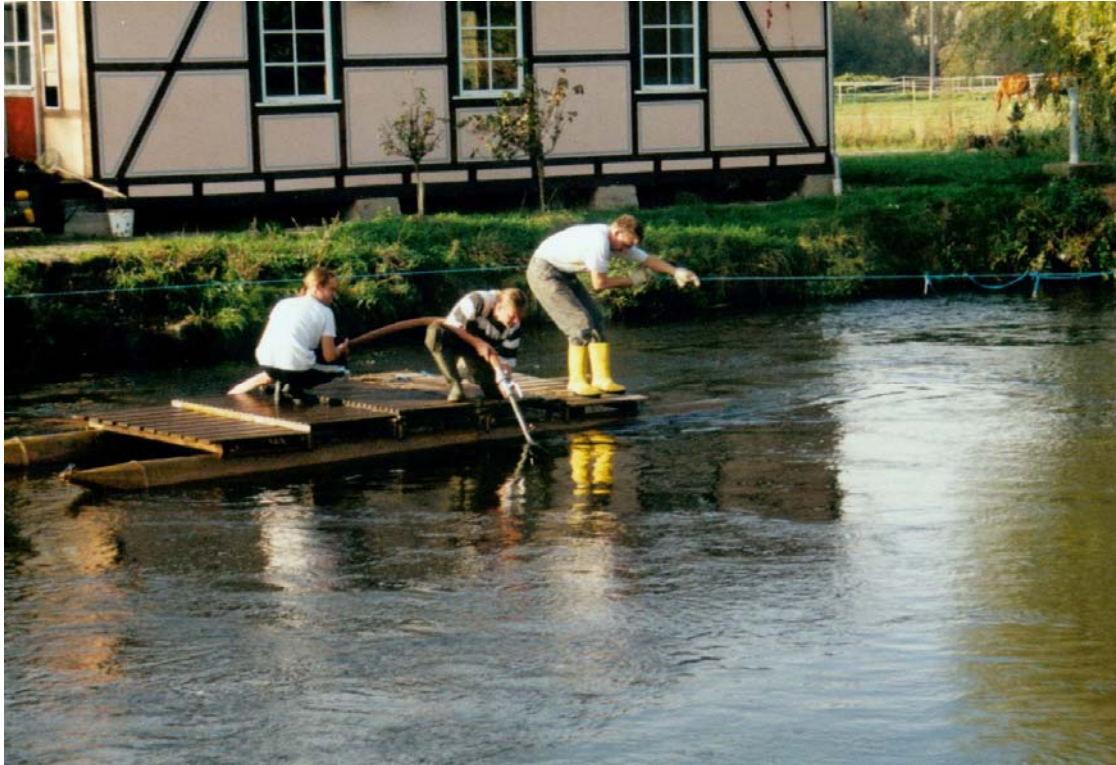
Foto 27: Reinigungsversuch mit durch B-Pumpe erzeugtem Wasserstrahl

- **Wegspülen der Blätter unter Wasser mittels B-Pumpe:** Ein an einer B-Pumpe (Förderleistung 20 l/s) montierter Feuerwehrschauch mit Metallrohr (Innendurchmesser 2,65 cm) als Wasserstrahldüse erzeugte einen Strahl mit hohem Druck. Dieser wurde, wie auch schon beim Hochdruckreiniger beschrieben, von außen gegen das Netz gerichtet (Foto 27, Anhang). Dieser Reinigungsversuch war positiv. Zu diesem Zeitpunkt transportierte die Saale bereits so viel Laub (Foto 28, Anhang), daß diese effektive Reinigungsarbeit permanent nötig gewesen wäre. Da der unter Druck stehende Feuerwehrschauch nur mit hohem Kraftaufwand zu halten war, mußte auch dieser Versuch abgebrochen werden. Es hätten sich mindestens drei Personen auf dem Ponton und zwei weitere am Ufer befinden müssen um den Feuerwehrschauch und den Ponton zu fixieren. Des weiteren konnte eine Beeinflussung der Fangergebnisse durch die relativ lauten, bei der Reinigung durch den Wasserstrahl und den Betrieb der Pumpe erzeugten Geräusche nicht ausgeschlossen werden.

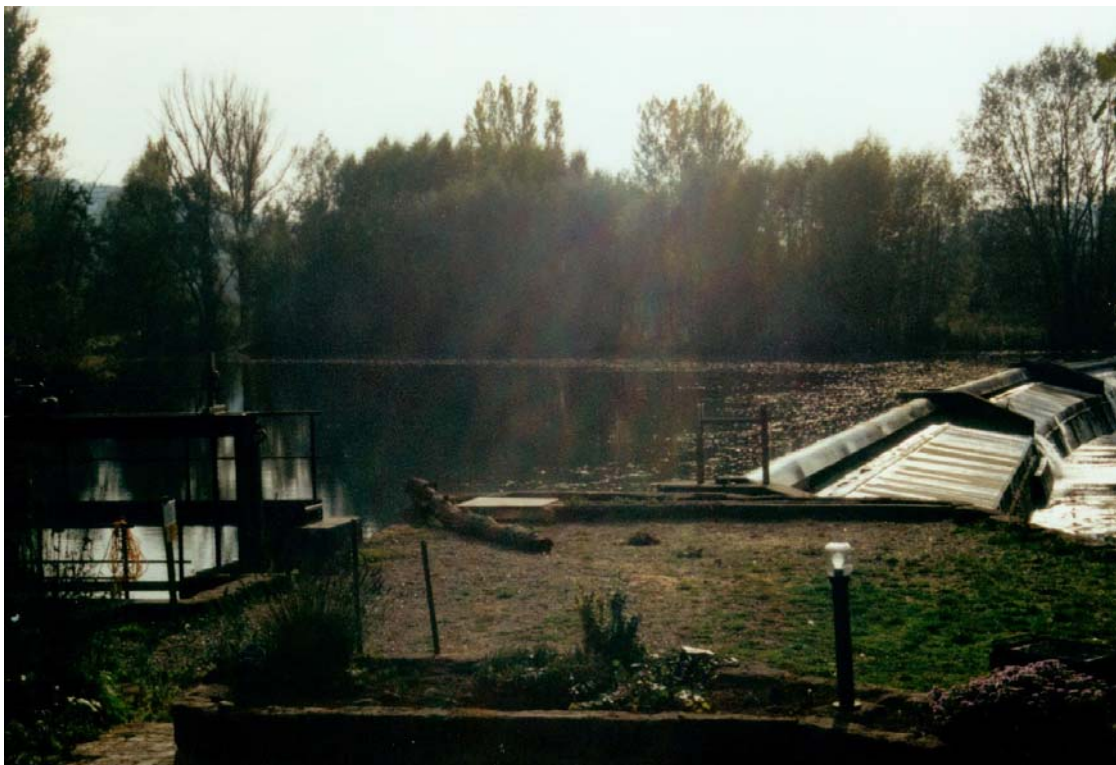
Foto 28: auf der Wasseroberfläche in Richtung Einlaufbauwerk des Mühlgrabens (links im Bild) treibendes Laub

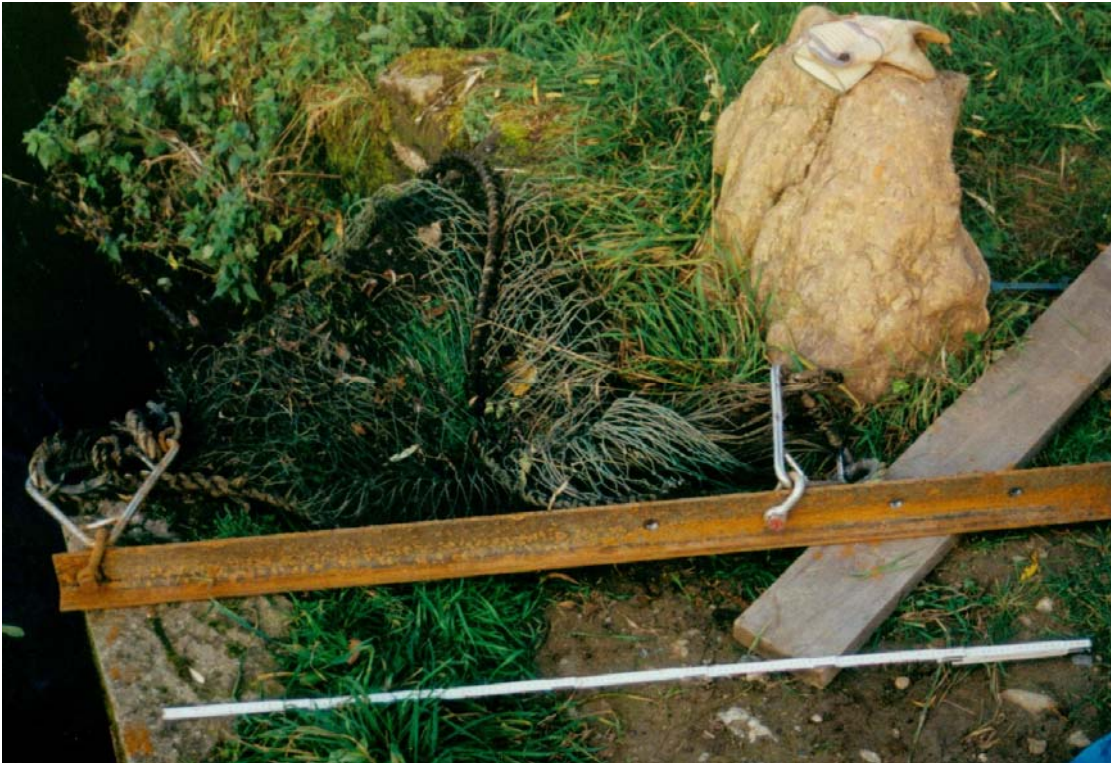
Foto 29: tiefgesetztes oberes NIRO-Dreieck des Hamens

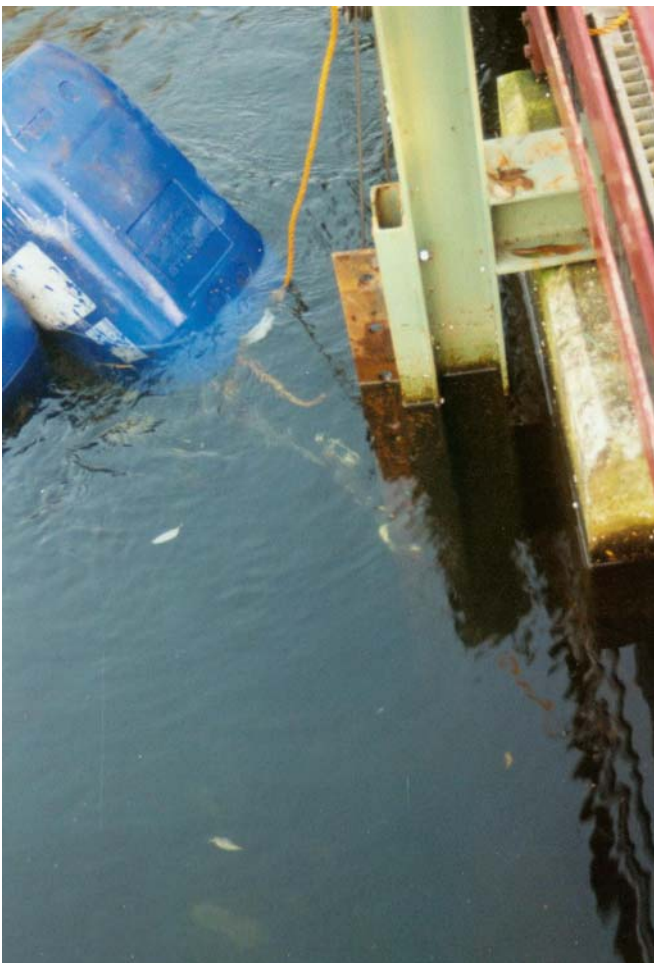
Foto 30: am linken T-Profil tiefgesetzte Umlenkrolle

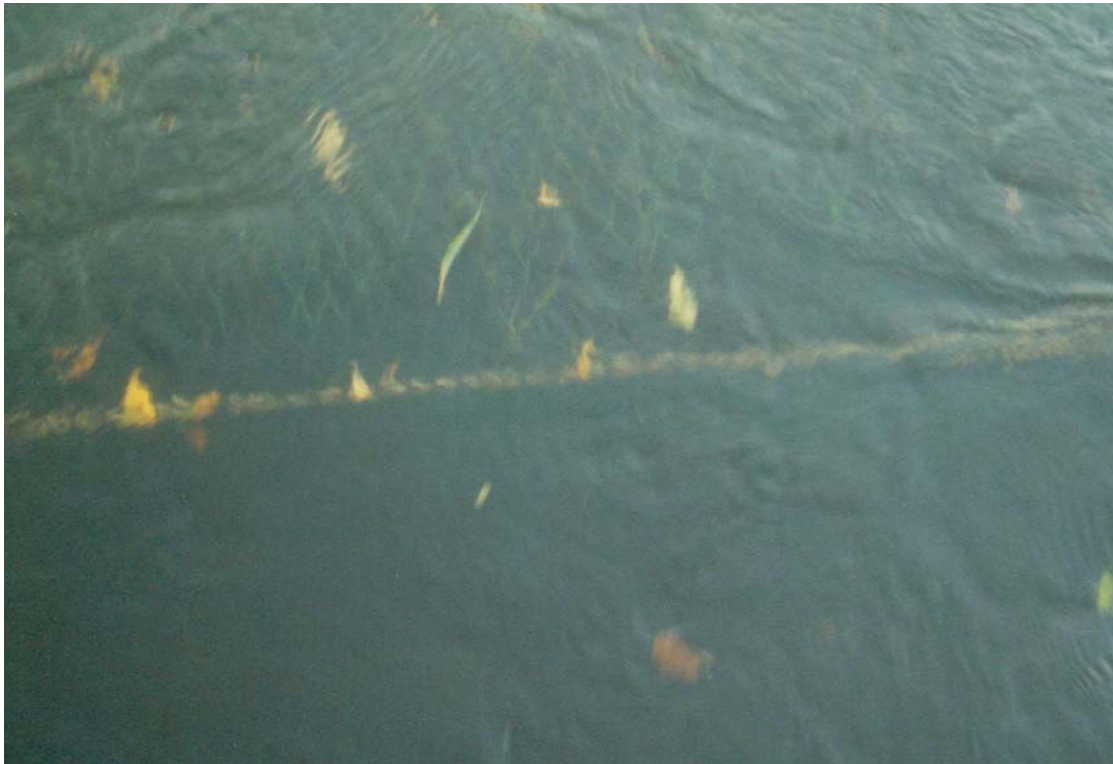
Foto 31: ca. 60 cm unter der Wasseroberfläche liegende Hamenöffnungsoberkante; ein Teil des Laubes bewegt sich mit der Strömung über den Hamen hinweg

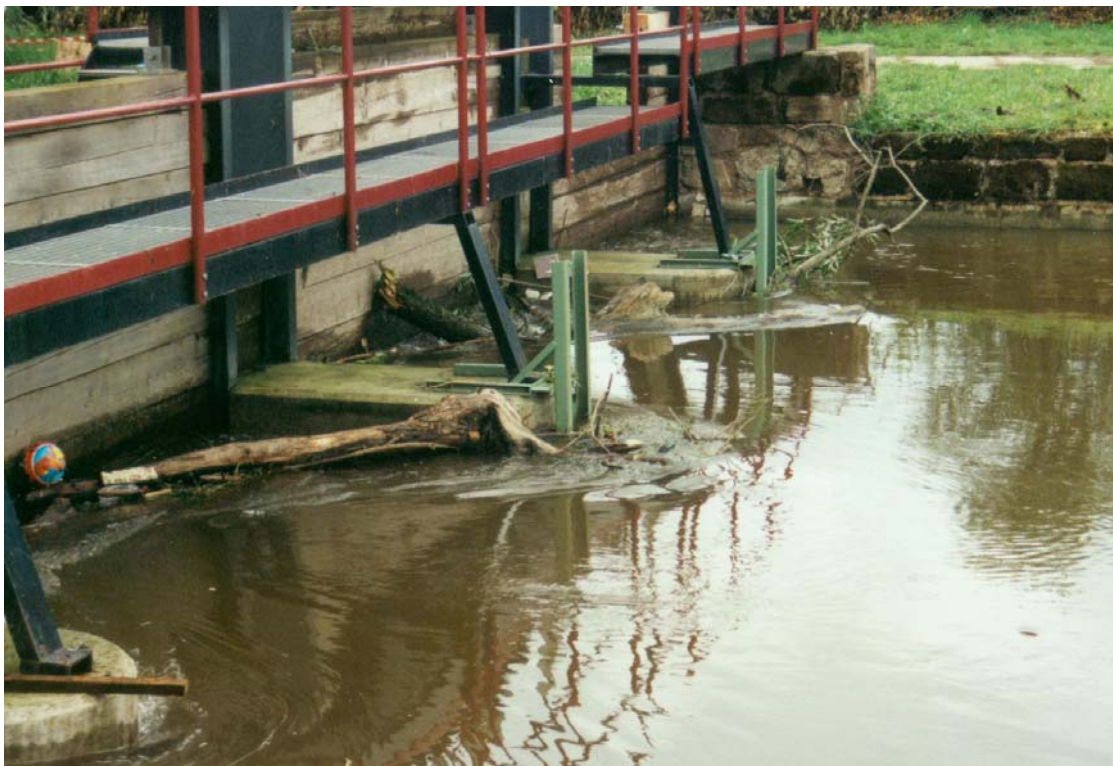
Foto 32: knapp ins Wasser eintauchende Schütztafeln mit hängengebliebenem Schwemmaterial

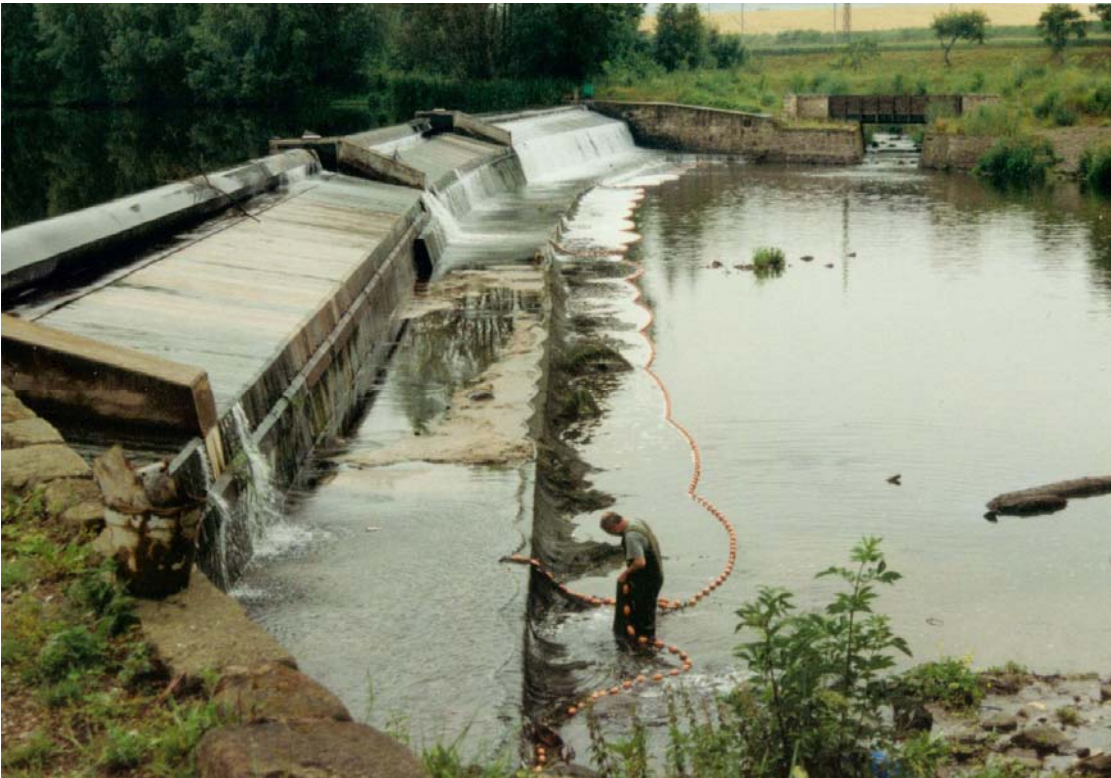
Foto 33: am Wehrfuß angebrachtes Netz

Ein Teil des Wassers floß abhängig von der jeweiligen Abflußsituation über das Schlauchwehr (geforderte Mindestrestwassermenge 3,1 m³/s). Es ist in 4 Wehrfelder aufgeteilt. Entlang des 110 Meter langen Wehrfußes wurde ein bandförmiges 3 m breites Netz mit einer Maschenweite von 8 mm befestigt (Foto 33, Anhang), welches in 4 Einzelnetze entsprechend der Wehrfelder unterteilt war. Die Länge der Einzelnetze betrug von links nach rechts 29,7 m, 33,1 m, 38,2 und 9,0 m. Jedes Netztuch war an einer Längsseite zur Befestigung am Wehrfuß mit einer Metallkette (ca. 1,8 kg pro laufenden Meter) versehen. Parallel hierzu verlief im Abstand von 2 m eine Bleileine (150 Gramm Abtrieb pro laufenden Meter [Mec01]). Sie sorgte mit ihrem Gewicht dafür, daß das Netz muldenförmig unter Wasser gehalten wurde (Abb. 7). An der der Metallkette gegenüberliegenden Längsseite waren Schwimmkörper (pro laufenden Meter 5 Schwimmer á 200 Gramm Auftrieb [Mec01]) angebracht. Diese sorgten dafür, daß der hintere Rand des Netzes an der Wasseroberfläche gehalten wurde (Abb. 7). Etwa alle 5 m war eine 2,2 m lange Querleine zwischen Metallkette und Schwimmerleine angeordnet (Foto 34, Anhang). Diese unterstützte die muldenförmige Ausprägung des 3 m breiten Netzes. Die Netze endeten an den Querseiten mit 2,2 m langen Schwimmerleinen; Auftrieb und Abstände der Schwimmer entsprachen denen der Längsseite. Die Befestigung dieser Fangeinrichtung erfolgte dadurch, daß etwa alle 2 m durch die oben erwähnte Metallkette Stahlstifte (70 x 3,5 mm) mit einem Bolzenschußgerät in den Beton des Wehrfußes geschossen wurden. Gelochte Unterlagscheiben sorgten dafür, daß die Kettenglieder (Innendurchmesser 20 mm) nicht über die Köpfe der Stahlstifte rutschten (Foto 35, Anhang).

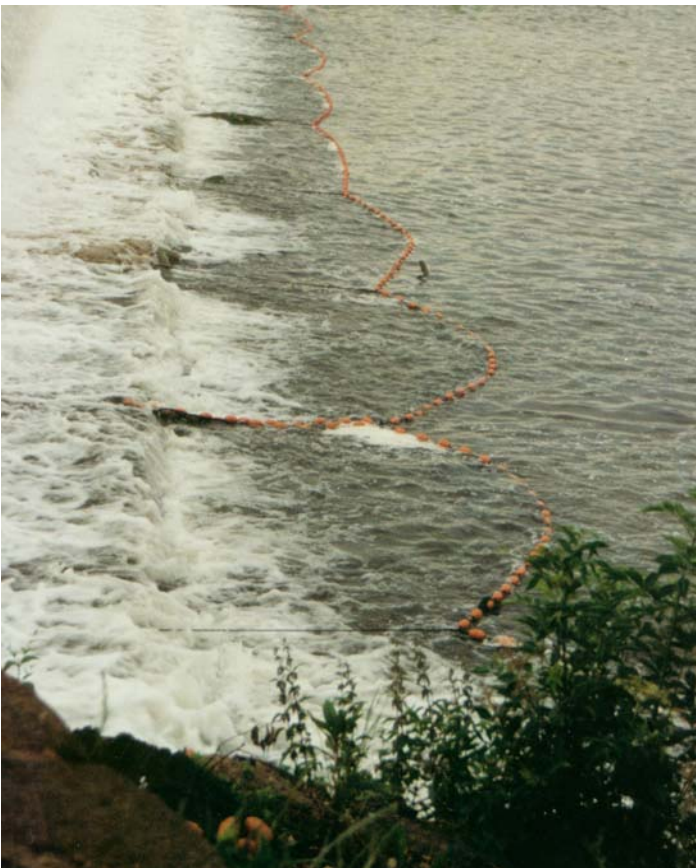
Foto 34: bei höherer Wasserführung über das Wehr sind die 2,2 m langen Seile zwischen Schwimmerleine und Befestigungskette am Wehrfuß zu erkennen

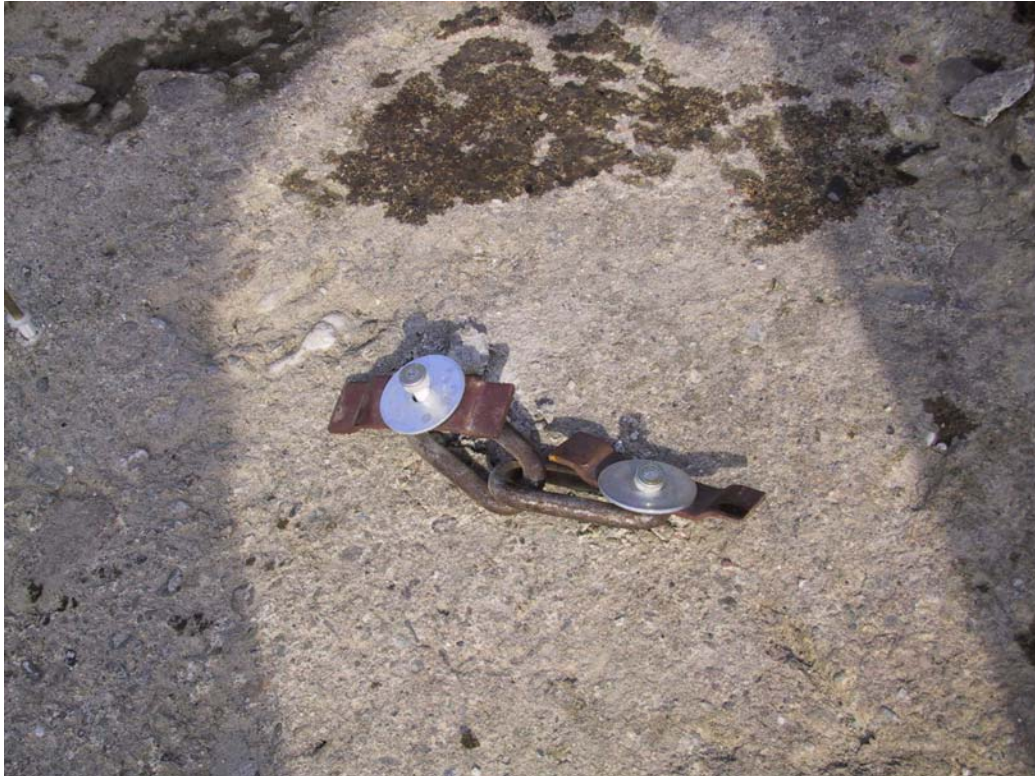
Foto 35: durch Kettenglieder in den Beton geschossene Stahlstifte

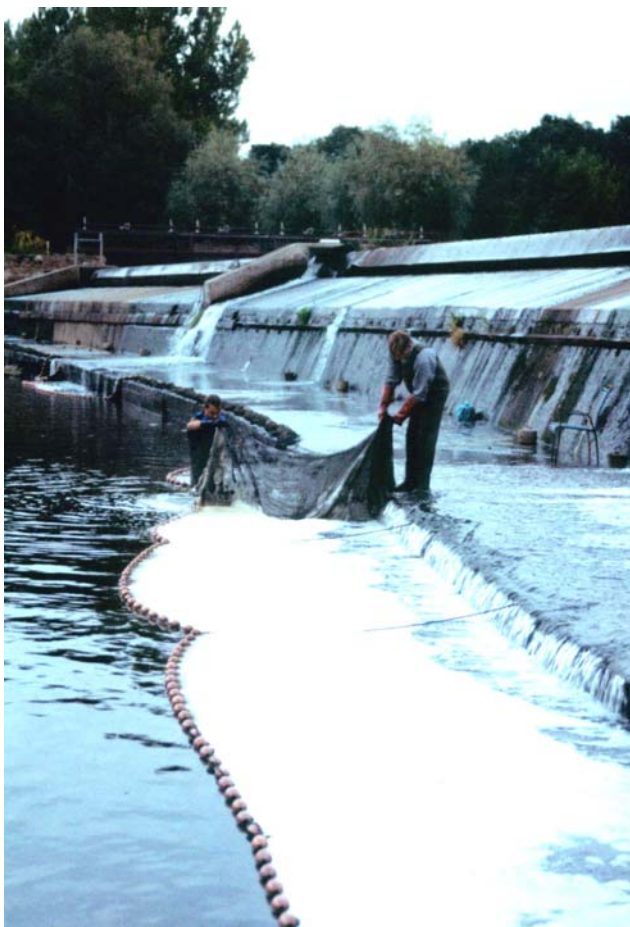
Foto 36: Absammeln der gefangenen Fische

Da der Wasserstand unterhalb des Wehres maximal 1,2 m betrug, konnten die Fische am Netz entlang watend abgesammelt werden (Foto 36, Anhang). Ab einem Abfluß von über 10 m³/s über das Wehr mußten die Netzkontrollen eingestellt werden, da die Strömung so stark wurde, daß es nicht möglich war, am Netz entlang zu laufen. Des weiteren wurden die Schwimmer unter Wasser gedrückt (Foto 37, Anhang). Dadurch konnten keine Fische mehr gefangen werden. Nach zwei höheren Abflußereignisse über das Wehr lockerten sich mehrere Stahlstifte, so daß sich die Metallkette an verschiedenen Stellen ablöste (Foto 38, Anhang). Nach Absinken des Abflusses mußten weitere Halterungsstifte in den Beton geschossen werden.

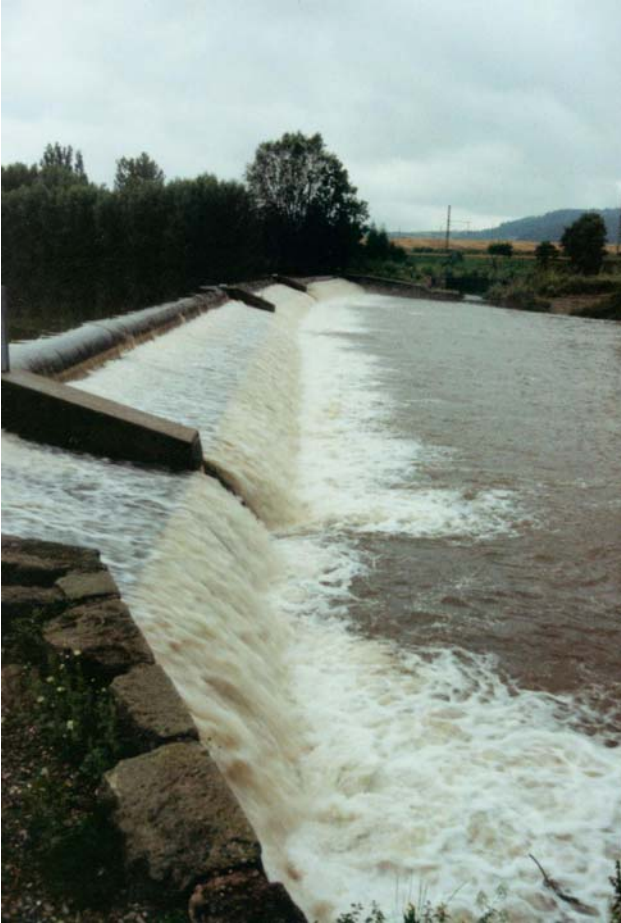
Foto 37: Bei hoher Wasserführung sind die Schwimmer des Netzes nicht zu sehen, da sie von der Strömung unter Wasser gedrückt werden.

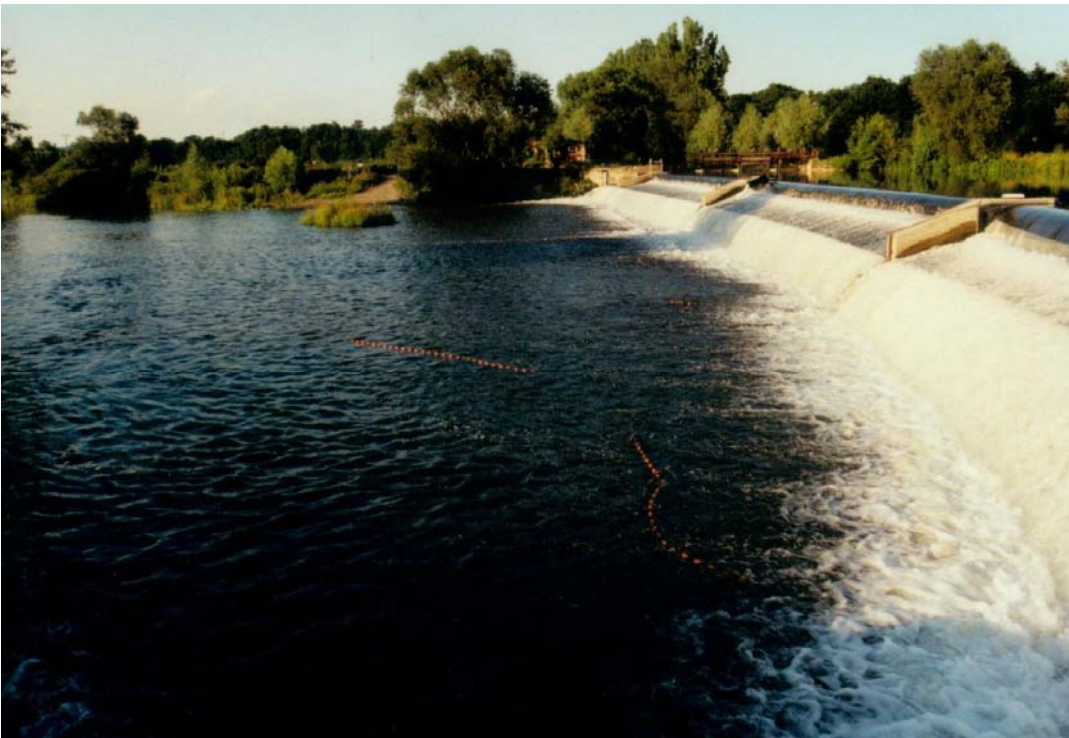
Foto 38: bei hoher Wasserführung vom Wehrfuß abgelöstes Wehrnetz; die Schwimmerleine liegt stellenweise parallel zur Strömung

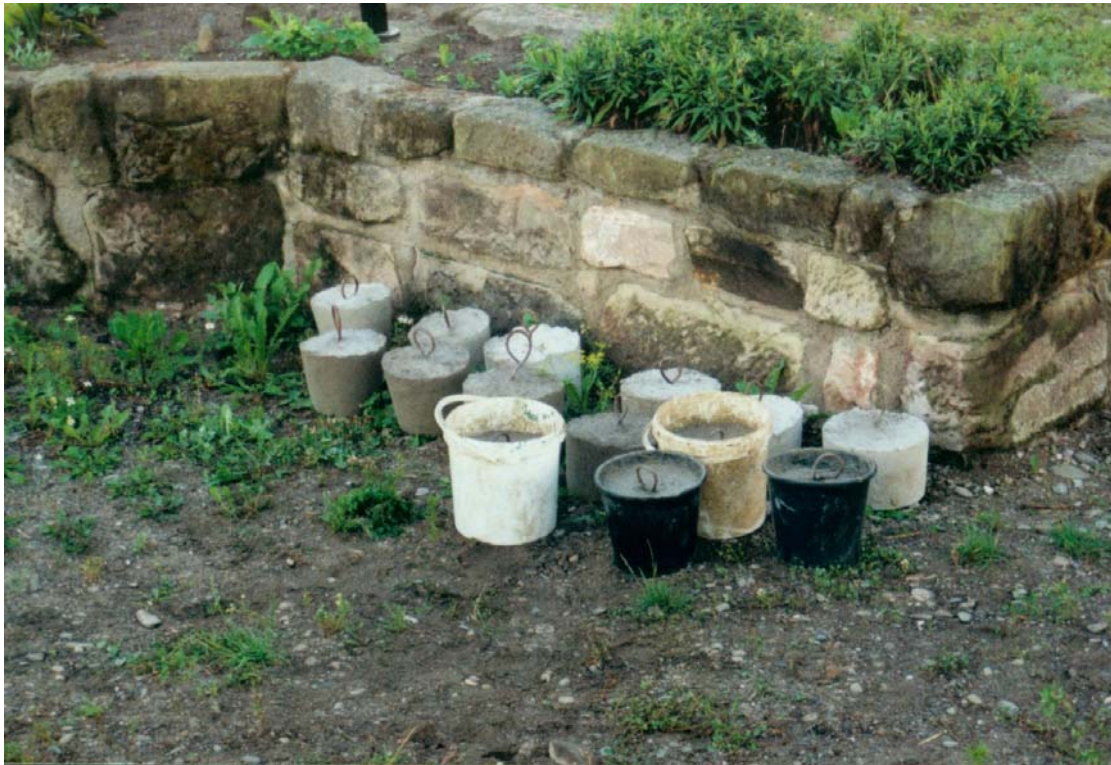
Foto 39: Betongewichte zum Absenken des Wehrfußnetzes

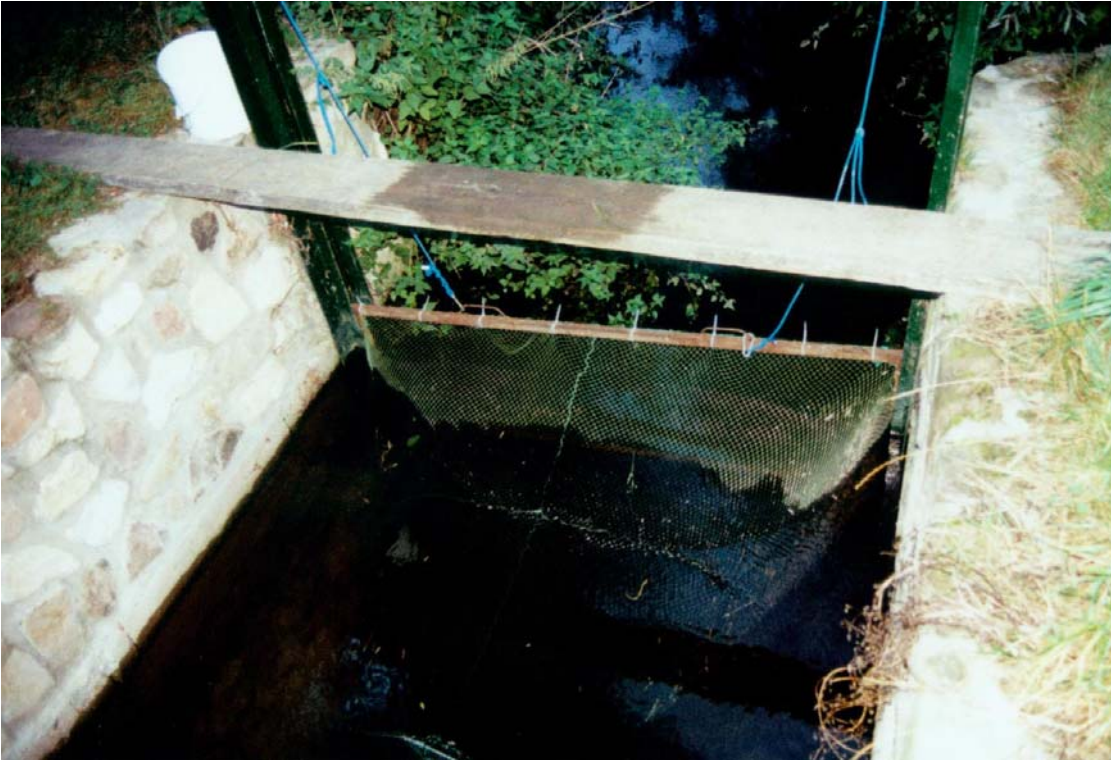
Foto 40: Reuse im Einlauf der Fischaufstiegsanlage

In die U-Profile des zwei Meter breiten Einlaufbauwerks der Fischaufstiegsanlage wurde eine doppelkehlige Schwalgreuse eingesetzt (Abb. 8; Fotos 40 und 41, Anhang). Dadurch wurde gewährleistet, daß alle Fische, die über den Fischpass abstiegen, erfaßt wurden. Über die verschließbare Öffnung am Ende des Steerts (hinterer Fangteil) der Reuse konnten die gefangenen Fische entnommen werden. In Abbildung 8 sind die Maschenweiten und Dimensionen der Reuse angegeben. Etwa $0,3 \text{ m}^3/\text{s}$ werden durch den Fischpass geleitet. Die Fängigkeit der Reuse wurde in Einzelfällen bei starkem Laubaufkommen und durch Bisamverbiß eingeschränkt. Tagsüber und an Tagen ohne Freilanduntersuchungen wurde die Reuse in den U-Profilen nach oben gezogen. Somit konnten die Fische in beide Richtungen ungehindert wandern (Foto 42, Anhang).

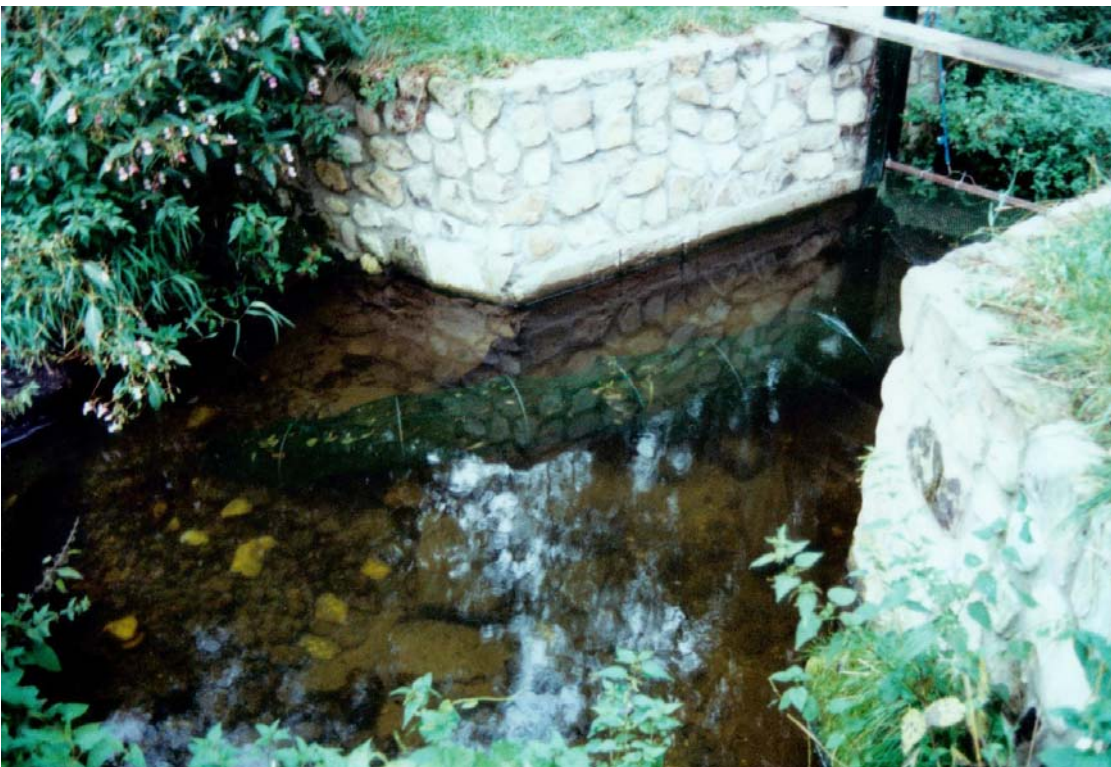
Foto 41: Fangfertige Reuse in der Fischaufstiegsanlage

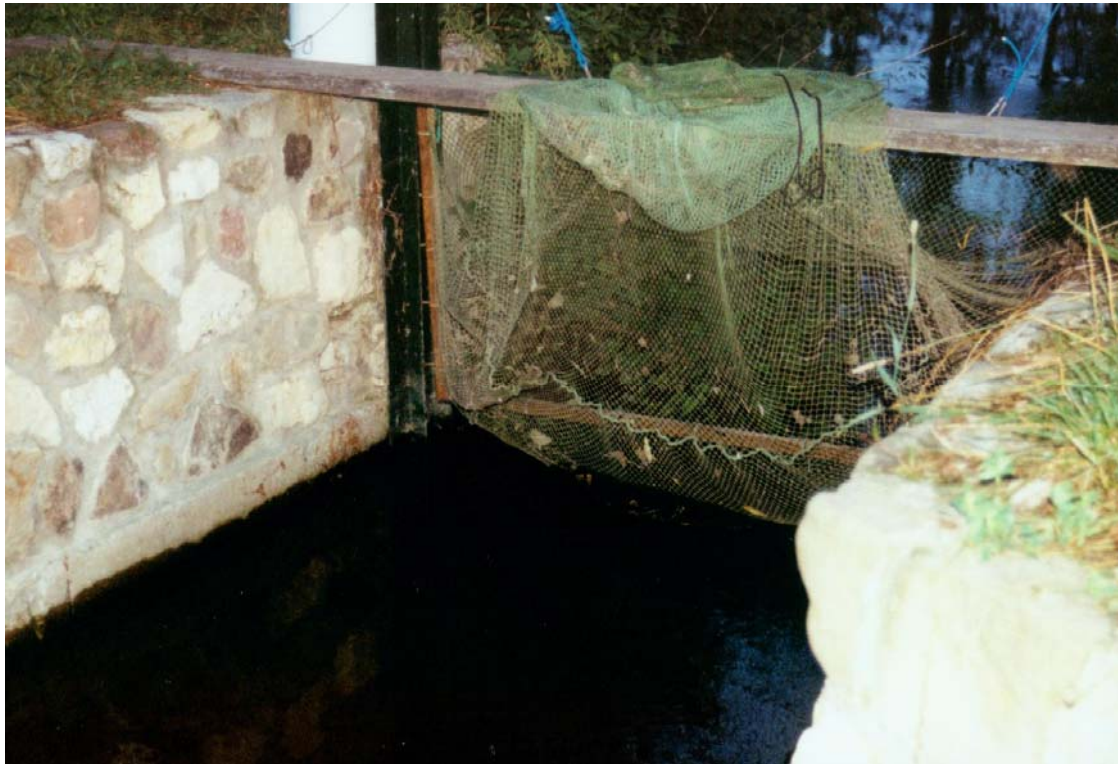
Foto 42: hochgehängte Reuse
